| 管理番号 | 車名 | 初度登録 | 型式・車体番号 | | | 架装形状 | | | | | | | |
| 2572 | 三菱ふそう | 平成30年(2018) | 2KG-FK64F | | | アルミウイング | | | | | | | |

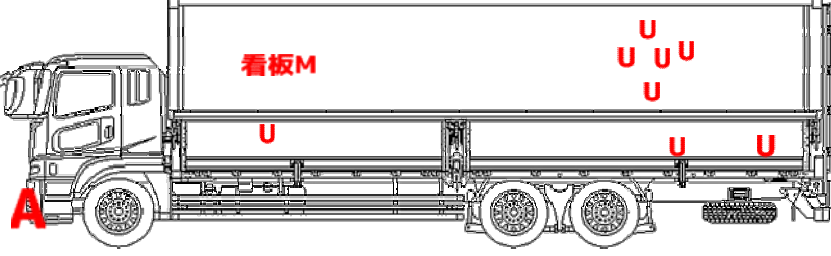
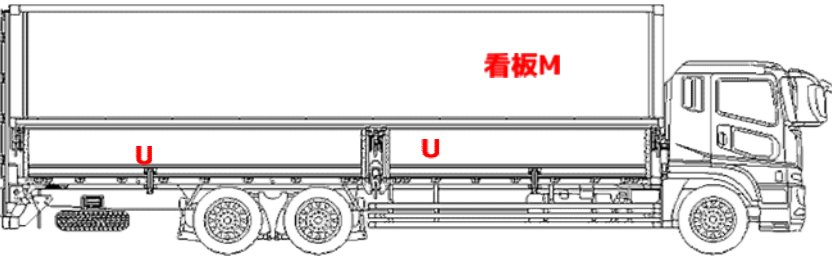
| 株式会社パプコ 869C5724 6700ボデー ワイド | | | | | 防雪板片側リベツト飛び 看板跡 | | シート破 有 無 | | カラーバックカメラ | | 社外ナビ | | |
| メッキ多数 アンドン ステンレス防雪板 バンパーパイプ | | | | | 左波板凹み有 アオリノリ跡多数 | | ETC 有 無 | | ETC 坂道発進補助装置 | | | | |
| アルミホイール ステンレスサイドバンパー 内フック6対 | | | | | 燃料タンクドレンしみ アオリ小傷 凹み | | ラジオ 良 不良 | | エアコン | | 暖気スイッチ | | |
| ラッシング2段 燃料タンクステンレス巻き ステンレスリアフェンダー | | | | | バンツテール水気入る フォグ球切れ | | バックモニタ 有 無 | | 煤焼き | | ISS | | |
| ステンレス丁番 ロックバー 後輪エアサス 木床 | | | | | エアコンブロワモーター不良 | | カラ 白黒 | | リサイクル料 | | 10,910円 | | |
| Fガラス | | 要交換 良好 飛石有 | | 飛び石 | | | | | | タイヤ状態 | | 1~10、×、欠、で記載 | |
