# VEHICLE CONDITION REPORT

## 車輛状態表

管理No G-02743	車名 レンジャー	形状 2.9t吊4段クレーン 木平		
初年度 平成29年07月	型式 SDG-FC9JKAP	車体番号 FC9JKA-23145		
乗員 3人	走行距離 38,824 km	最大積載量 2,650 kg	排気量 5,120 cc	車検期限 抹消
上物 2017/5 ユニック URG344 フックイン ラジコン 3方開 ロープ穴3対 精工ラック

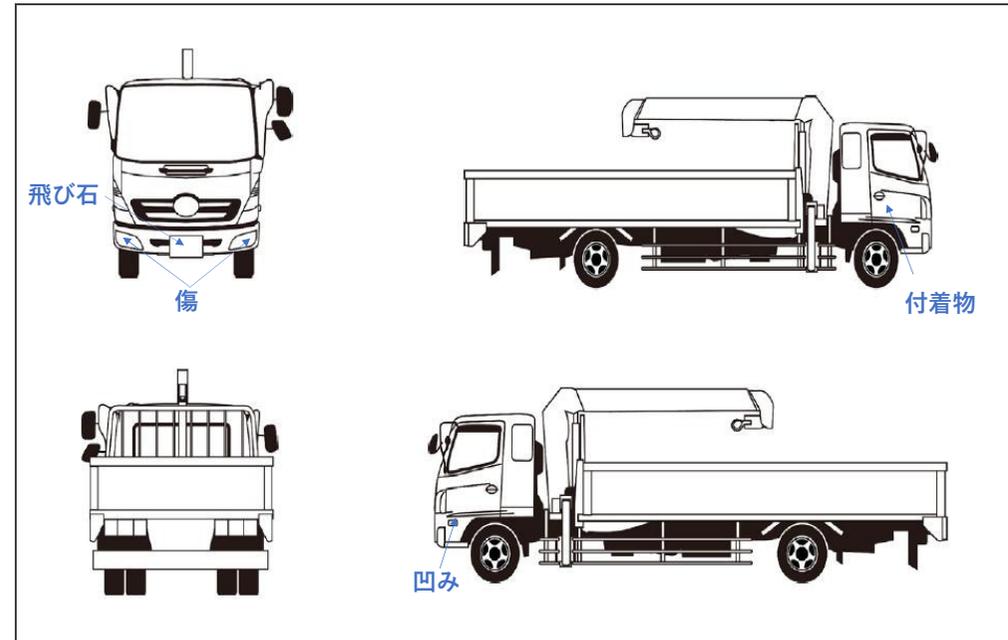
キャブ内部 汚れ 中
シート破れ 無し

フロントガラス 飛び石有
-----------------

フレーム状態 良好	車輛状態 ・横根太割れ小 ・クレーンワイヤーキンク ・床板補修跡、割れ
--------------	--
