# VEHICLE CONDITION REPORT

## 車輛状態表

| 管理No<br>G-03375 | 車名<br>ファイター | 形状<br>2.9t吊5段クレーン 木平 ベッド付 | | |

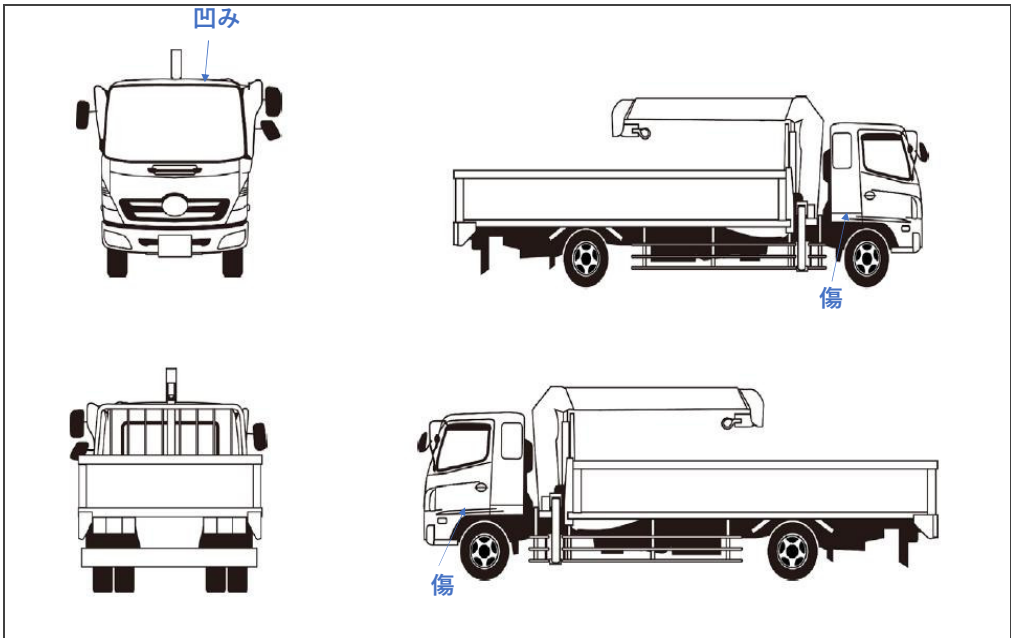
| フロントガラス<br>飛び石有 Fガラス中央部割れ2cm |

| フレーム状態<br>良好 | 車輛状態<br>・ ボディー各所傷凹み<br>・ 右ドアズレ<br>・ 社外フォグランプ不灯<br>・ サイドマーカー1部不灯、欠<br>・ 左クレーン下フレーム凹み |
