# VEHICLE CONDITION REPORT

## 車輛状態表

| 管理No<br>G-03500 | 車名<br>キャンター | 形状<br>木平 パワーゲート ワイドロング 全低床 | | |

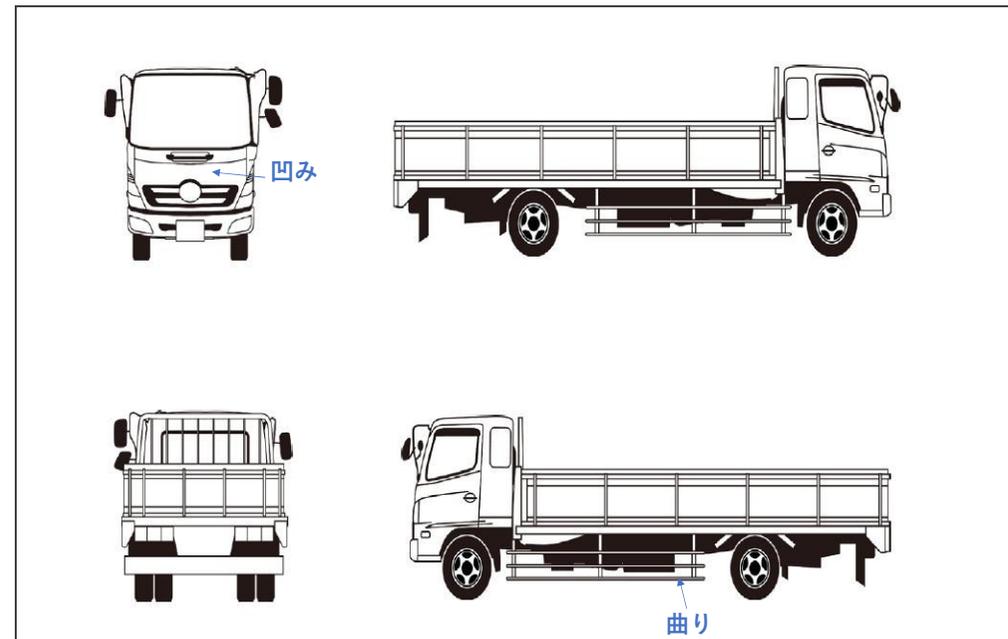
| フロントガラス<br>飛び石有 |

| フレーム状態<br>錆小 | 車輛状態<br>・ ボディー各所傷凹み<br>・ 鳥居板下部割れ<br>・ 床裏一部補修跡<br>・ 左右アオリパネル浮き<br>・ 内板浮き |
