# VEHICLE CONDITION REPORT

## 車輛状態表

| 管理No<br>G-03557 | 車名<br>エルフ | 形状<br>高所作業車 | | |

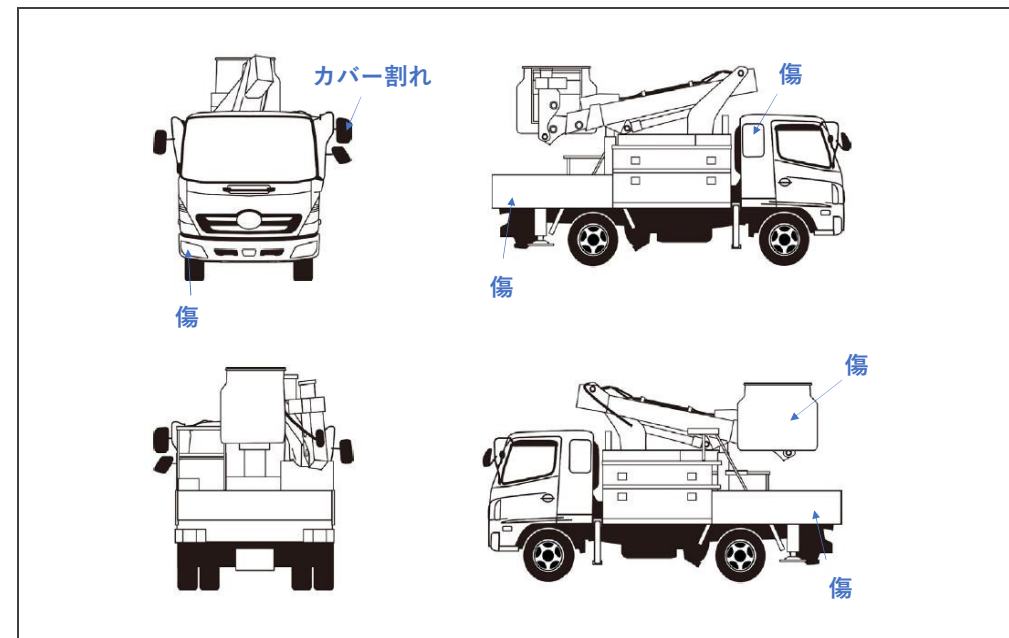
| フレーム状態<br>良好 | 車輛状態<br>・左キャブステップステー凹み<br>・右ドアズレ<br>・ブーム先カバー凹み<br>・キーレスカバー割れ、テープ止め<br>・工具箱キー欠 |
