# VEHICLE CONDITION REPORT

## 車輛状態表

| 管理No<br>G-03620 | 車名<br>フォワード | 形状<br>アルミウイング | | |
| 初年度<br>平成30年07月 | 型式<br>2PG-FRR90S1 | 車体番号<br>FRR90-7129938 | | |

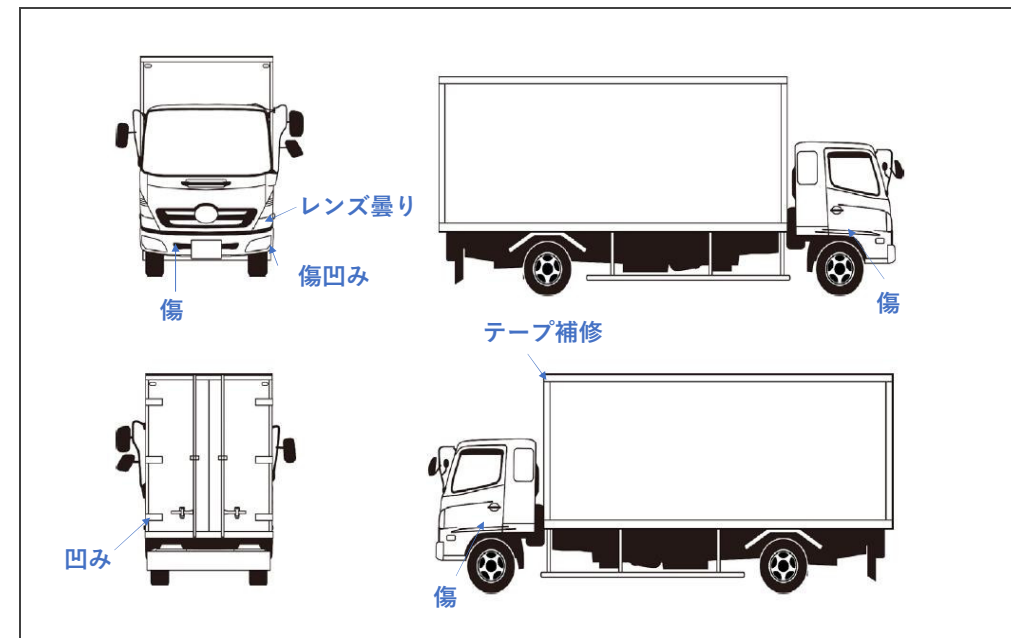
| キャブ内部<br>汚れ<br>小 |
| シート破れ<br>有り |

| フロントガラス<br>飛び石有 |

| フレーム状態<br>良好 | 車輛状態<br>・右ドアズレ<br>・荷箱内パネル擦れ<br>・リアフェンダー凹み<br>・看板跡<br>・左ミラー欠(1個) |
