VEHICLE CONDITION REPORT

車輛状態表

管理No G-04013	車名 クオン	形状 アルミウイング ハイルーフ リアエアサス 3軸高床		
初年度 令和2年05月	型式 2PG-CD5CA	車体番号 JNCMB02C5LU050404		
乗員 2人	走行距離 478,829 km	最大積載量 13,900 kg	排気量 10,830 cc	車検期限 抹消
上物 2020/1 トレクス リア観音扉 引出しフック9対 ラッシング2段

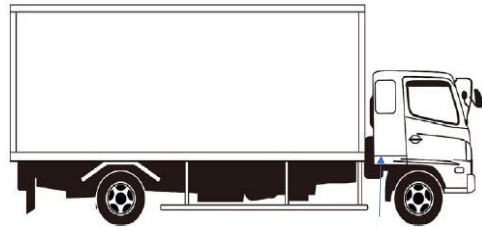
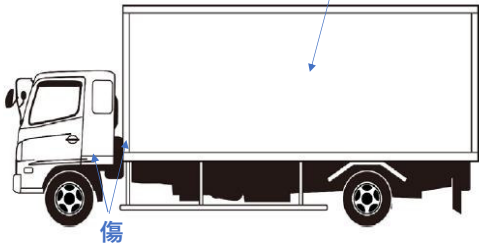
キャブ内部 汚れ 小
シート破れ 無し

フロントガラス※ 飛び石有

修復歴 無し		修復箇所	
エンジン状態 良好		ミッション、デフ状態 良好	
フレーム状態 良好		車輛状態 ・ 箱内傷凹み ・ 左右コーナランプ割れ ・ ナンバー灯不灯 ・ サーモカバー漏れ
