# VEHICLE CONDITION REPORT

## 車輛状態表

管理No G-04580	車名 クオン	形状 トラクタヘッド ハイールーフ リアエアサス 第5輪11.5t		
初年度 平成31年03月	型式 2PG-GK5AAB	車体番号 JNCMB22A7KU041731		
乗員 2人	走行距離 205,009 km	最大積載量 38,620 kg	排気量 10,830 cc	車検期限 抹消
上物

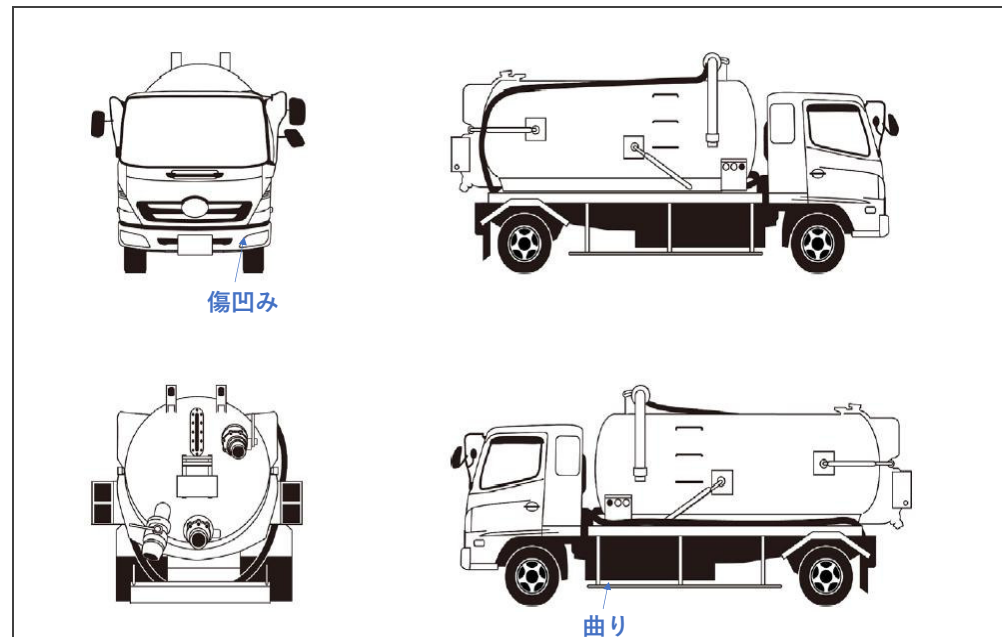
キャブ内部	
汚れ	中
シート破れ	有り

フロントガラス	飛び石有
---------	------

エンジン状態 オイルパンガスケットオイルしみ小	ミッション、デフ状態 良好
----------------------------	------------------

フレーム状態 内側錆小	車輛状態 <ul style="list-style-type: none"> <li>・キャブバックパネル傷凹み</li> <li>・カブラーガイド凹み小</li> <li>・右シート補修跡</li> </ul>
----------------	--
