VEHICLE CONDITION REPORT

車輛状態表

管理No G-04582	車名 エルフ	形状 高所作業車		
初年度 平成24年10月	型式 SKG-NKR85YN	車体番号 NKR85Y-7003403		
乗員 3人	走行距離 83,387 km	最大積載量 250 kg	排気量 2,990 cc	車検期限 抹消
上物 2012/10 アイチ SH15B 電工仕様 作業床高さ14.6m 絶縁バケツ200kg ウインチ サブブーム アースリール 充電コンセント アワメーター7461h

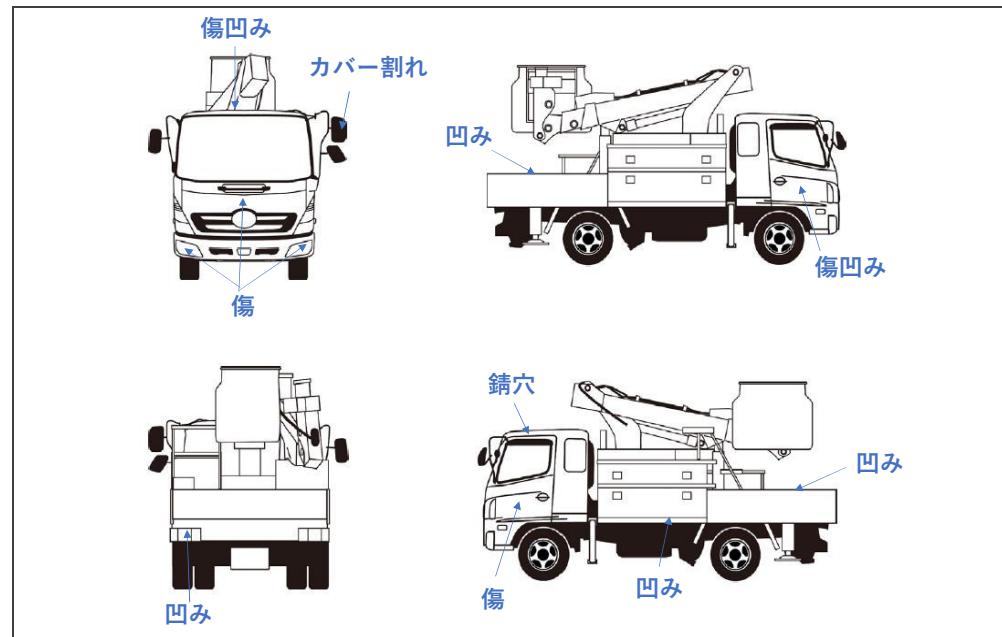
キャブ内部	
汚れ	小
シート破れ	有り

フロントガラス	飛び石有
---------	------

エンジン状態 エンジンオイル滲み小	ミッション、デフ状態 良好
----------------------	------------------

フレーム状態 右Fアクスル上部フレーム凹み 左右Fリーフ上ブッシュ割れ	車輛状態 ・左ルーフピラー凹み小 ・キャブバックパネル傷凹み ・旋回ギアカバー凹み ・キーレス不良
---	---
