VEHICLE CONDITION REPORT

車輛状態表

管理No G-04688	車名 フォワード	形状 冷凍機付きアルミバン		
初年度 平成31年01月	型式 2PG-FRR90S1	車体番号 FRR90-7137250		
乗員 2人	走行距離 117,292 km	最大積載量 3,200 kg	排気量 5,190 cc	車検期限 抹消
上物 2019/1 SGモータース SSK-A6954 リア3枚観音扉 センターローラー 箱前側サイド冷蔵冷凍室付 90度ストッパー 2018年 DENSO SS22LN-S1FM1 (前室: SF1、後室: 冷蔵ファン) -32°C設定

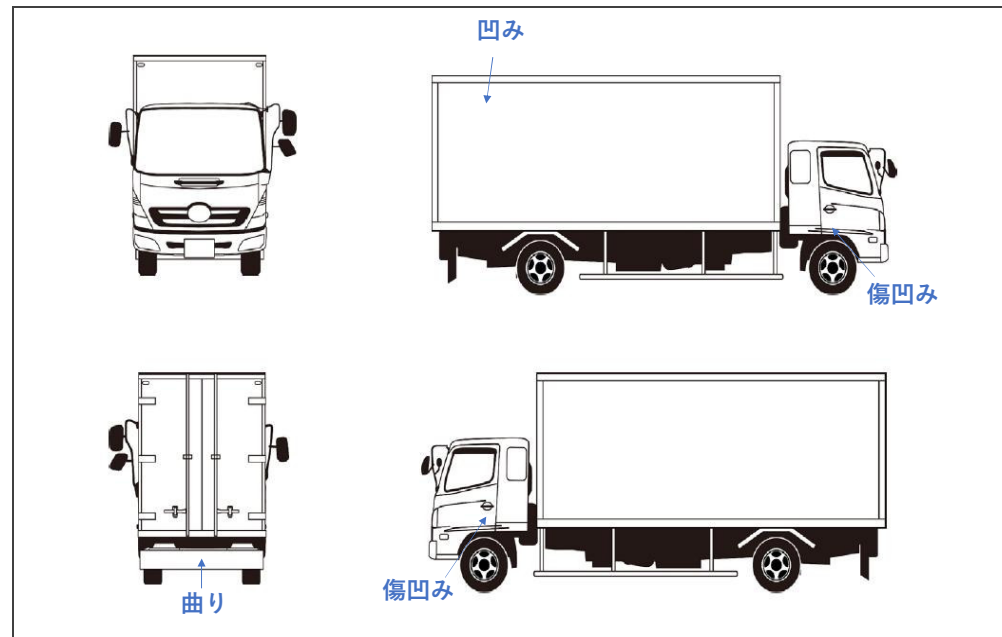
キャブ内部
汚れ 中
シート破れ 有り

フロントガラス 飛び石有

エンジン状態 ロッカーカバーオイルしみ小	ミッション、デフ状態 良好
-------------------------	------------------

フレーム状態 良好	車輛状態 ・看板消し塗装
--------------	-----------------
