# VEHICLE CONDITION REPORT

## 車輛状態表

| 管理No<br>G-04691 | 車名<br>レンジャー | 形状<br>アルミブロック ベッド付 2デフ 増トン 3軸 | | |
| 初年度<br>平成28年02月 | 型式<br>LDG-GK8JNAA | 車体番号<br>GK8JNA-10320 | | |

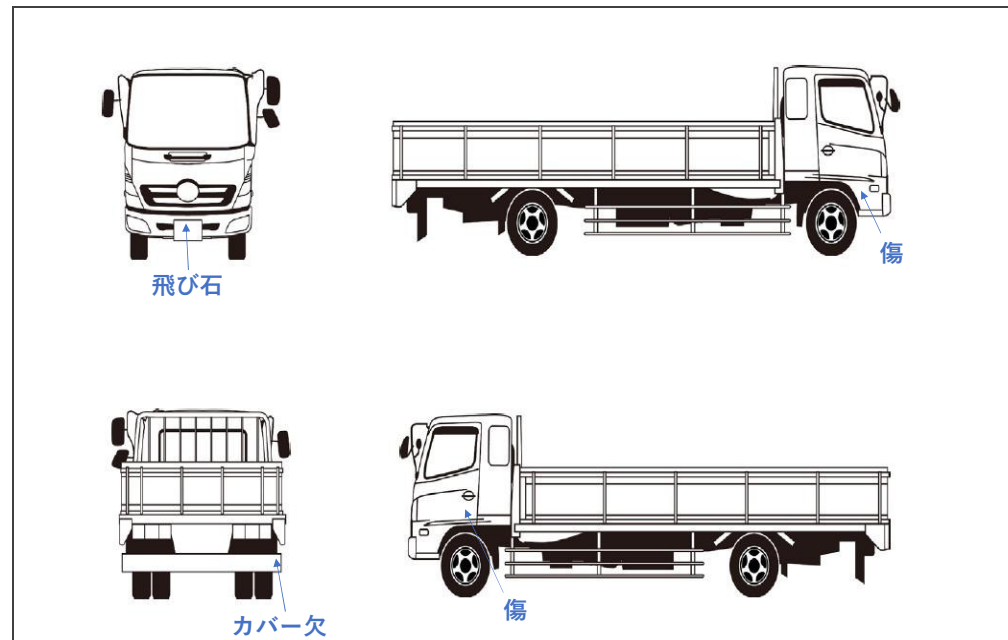
<table><tr> <td>要交換</td> <td>2</td> <td></td> <td></td> </tr><tr> <td>スペア</td> <td>欠</td> <td>要交換</td> <td></td> </tr></table>

| キャブ内部<br>汚れ<br>中 |
| シート破れ<br>有り |

| フロントガラス<br>飛び石有 |

| エンジン状態<br>エンジンブロックオイル滲み | ミッション、デフ状態<br>左Fタイロッドエンドブーツ破れ |

| フレーム状態<br>フレーム錆小 | 車輛状態<br>・ボディー各所傷凹み<br>・アオリ内側傷凹み |

※一般ユーザー様で弊社で新規車検取得の方に限り、車検に受からないタイヤを弊社費用負担にて弊社指定タイヤに交換致します。

※一般ユーザー様で弊社で新規車検取得の方に限り、車検に受からないフロントガラスを弊社費用負担にて弊社指定ガラスに交換致します。
