管理番号 253-2511-17408	メーカー いすゞ	車名 フォワード	型式 PKG-FRR90S2	架装型式 -	駆動方式 2WD	評価点  <b>3</b>
年式 2009年 02月	ドア数 2	形状 ウイング	車台番号 FRR90-7010365	色 白	カラーNO.	
排気量 5,190cc	燃料 ディーゼル	NOX規制 ○	定員(人) 2人			
馬力 210 PS	( )		( )	内装 C

車歴 ○ 自家用 ○ 営業用 ○ レンタカ ○ その他	車検有効期限 年 月	走行距離 176,134 km	最大積載量(kg) 2,950kg	諸元(mm) L 8620 W 2490 H 3530	荷台寸法(mm) L 6150 W 2350 H 2440
---	---------------	--------------------	----------------------	--------------------------------	----------------------------------

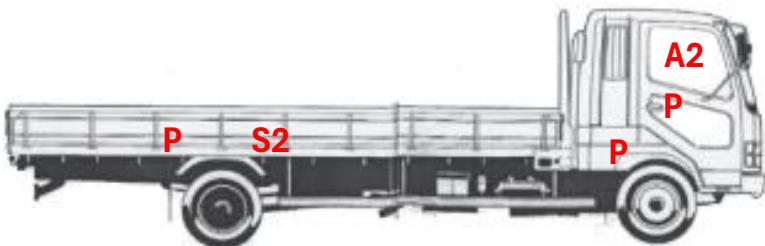
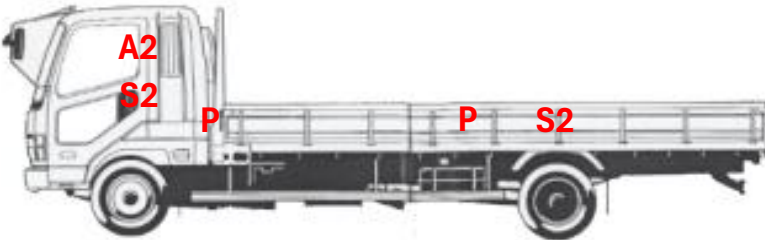
<p>タイヤ状態 上、中、下、×、欠で記載 前 後</p> <p>F <input type="checkbox"/> スペア <input type="checkbox"/> R</p> <p>サイズFF サイズFR サイズRF サイズRR</p> <p>タイヤ種別 ノーマル *スノータイヤは表記する事</p>
Fガラス状態	飛石有	○																									
メンテナンスノート																											
取扱説明書																											
保証書																											
PMマフラ																											
証明書																											
S・リミッタ																											
証明書
