| 車 両 情 報 | | | | |
| 日野 | 平成29年02月 | TKG-XZU720M | 冷凍バン | XZU720-0013520 |

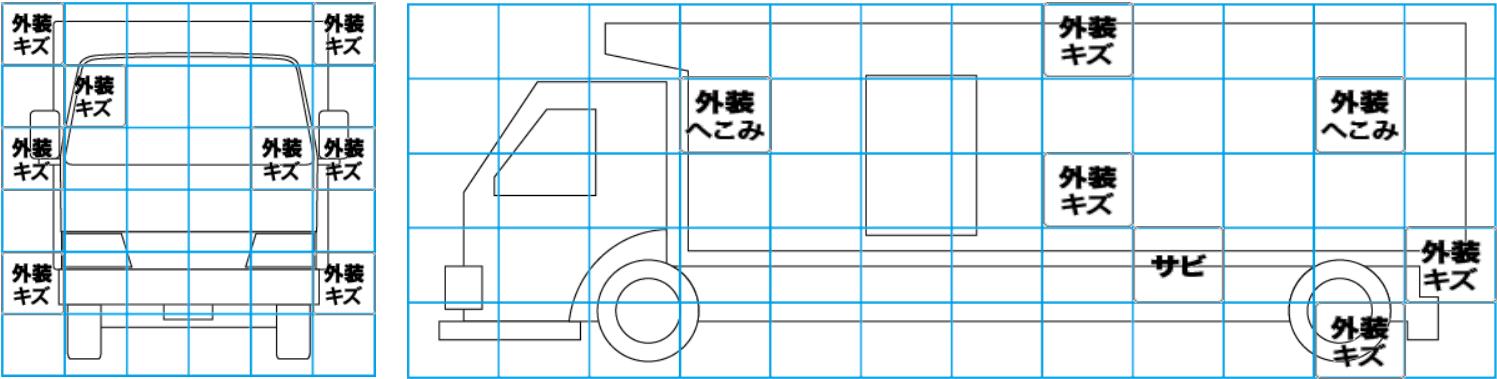
| 外装キズ | 外装へこみ | うき | 曲がり | サビ | 補修跡 | 割れ | 庫内キズ | 庫内へこみ | 庫内穴あき | 床汚れ |

| 曲がり | 外装キズ | 外装キズ | 外装キズ | 外装へこみ | 曲がり | サビ | サビ | 外装キズ |
