| 車両チェックシート | | | | | 管理番号 : 1038042 | | | | |
| 日野 | 平成28年08月 | TKG-XZU710M | 冷凍バン | XZU710-0018751 | | | | | |

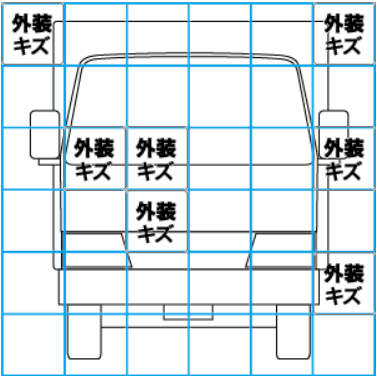
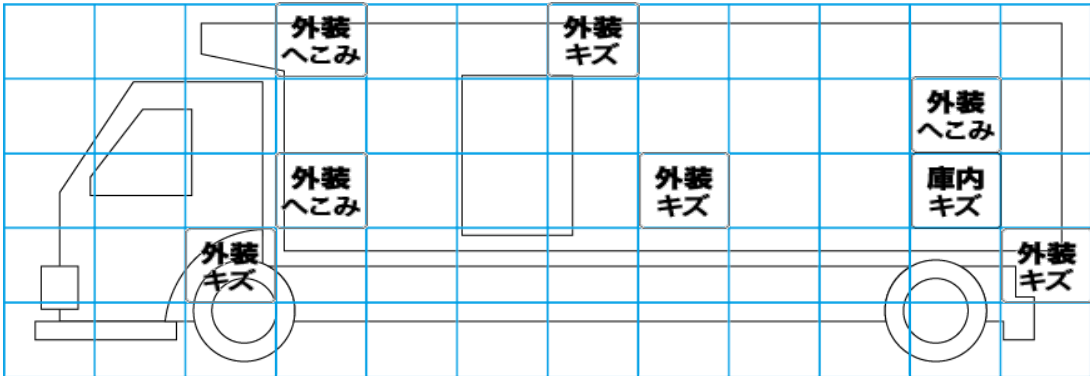
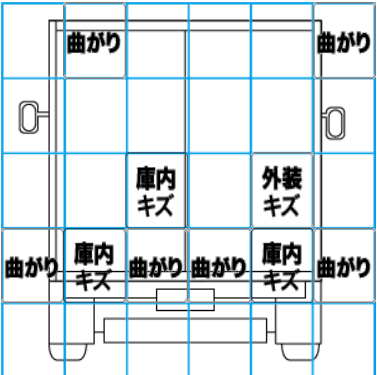
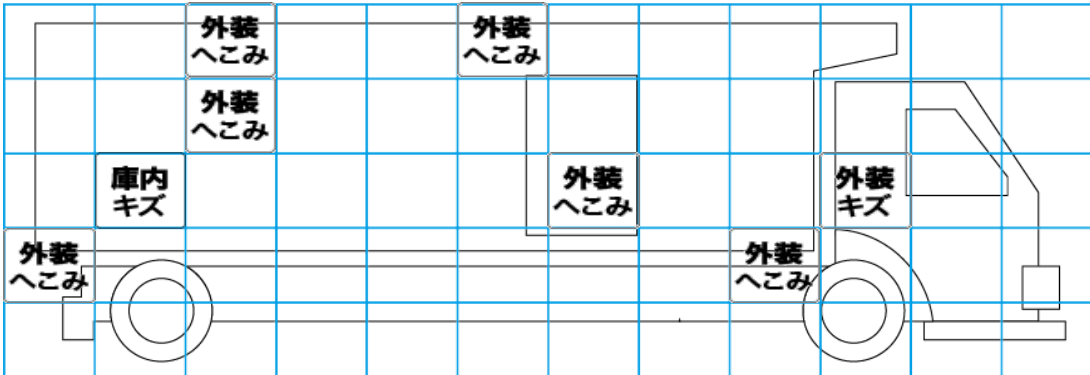
| 外装状態 | | | | |

| 外装状態 | | | | |
|---|---|---|---|---|
| 有 | 確認済 | 無 | 点傷有 | 準中型 |

| 【外装】 | | | | | 【ボデー内】 | | | | | | |
|---|---|---|---|---|---|---|---|---|---|---|--|
| 外装キズ | 外装へこみ | うき | 曲がり | サビ | 補修跡 | 割れ | 庫内キズ | 庫内へこみ | 庫内穴あき | 床汚れ | |
