出品番号	車名	年月	型式・車体番号		架装形状			希望価格	
M0154IP	いすゞ	H24年11月	SKG-FRR90-7040080		塵芥車				
前使用者	車検有効期限		走行距離(km)		積載量	荷台寸法(mm)			会社
<div><div><div>○</div><div>自家用</div></div><div><div></div><div>営業用</div></div><div><div></div><div>レンタカー</div></div><div><div></div><div>不明</div></div></div> <td>切 れ</td> <td><div>抹 消</div></td> <td colspan="2">558,272 km</td> <td>1,300</td> <td>L</td> <td>W</td> <td>H</td> <td rowspan="2">株式会社 MICS</td>	切 れ	<div>抹 消</div>	558,272 km		1,300	L	W	H	株式会社 MICS
			タコグラフ年月		kg	-	-	-

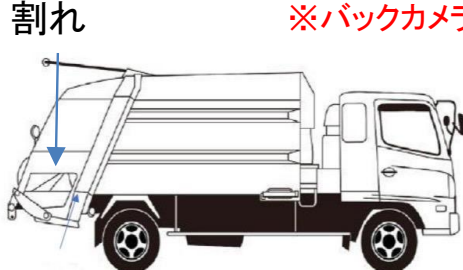
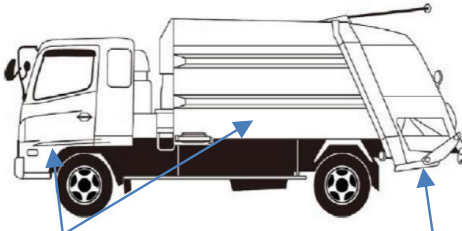
外装状態			キャブ各所小凹み・傷		※各所看板消し跡 ※バックカメラ画質悪いです		タイヤ状態 上、中、下、×、欠、で記載																
<table><tr><td colspan="3">Fガラス状態</td></tr><tr><td>要交換</td><td>良好</td><td>飛石有</td></tr></table>			Fガラス状態			要交換	良好	飛石有

<div>下</div> <div>下</div> <div>下</div> <div>下</div>	
			記録簿	有	無																		
PMマフラ	有	無																					
証明書	有	無																					
速度抑制	有	無																					
証明書	有	無																					
			傷		割れ		スペア																
			傷		傷		無																
			割れ		凹み・傷		ジャッキ																
			傷		割れ		サイズF 225/80R17.5
