状態表

初年度登録	車名	ドア	形状	型式	評価点
平成28年9月	IL7	2	ホイボン	TRG-NJR85A	
グレード	排気量	最大積載量	車両総重量	乗員定員	内装
2t FFL 標準 保冷ボン 左サイドドア	2990 cc	2000 kg	4785 kg	3人	外装

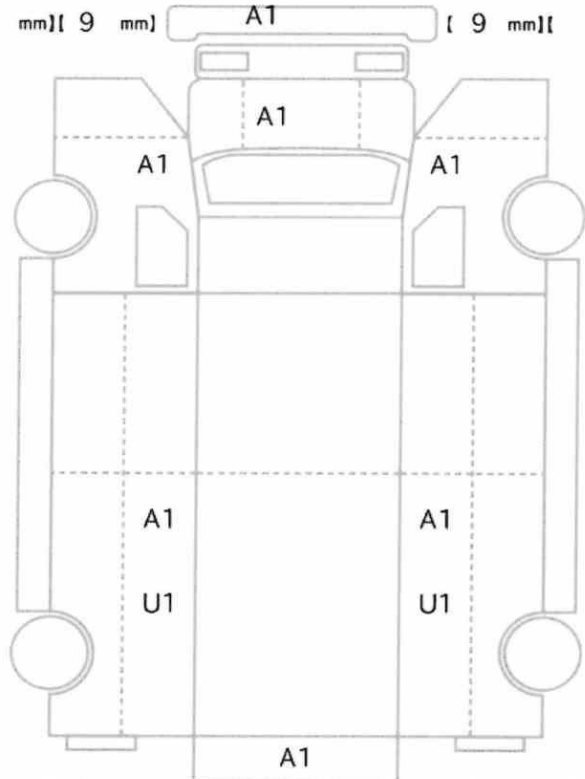
◎ 不具合箇所・注意事項
ダッシュボードキズ Fガラス飛び石表面かけ 箱三面ステッカー跡 EGタペットオイルにじみ跡 荷室内キズ・ヘコミ

[9 mm] [9 mm] A1 [9 mm] [9 mm]

[9 mm] [9 mm] [9 mm] [9 mm]
[9 mm] [9 mm] [9 mm] [9 mm]
