# 状態表

| 初年度登録 | 車名 | ドア | 形状 | 型式 | 評価点 |
|---|---|---|---|---|---|
| 平成29年7月 | IL7 | 2 | レゾクレイト | TPG-NPR85AN | |
| 3t 高床 ワイトロング 低温冷凍車 左サ<br>イトドア 格納PG | 2990 cc | 3000 kg | 7275 kg | 3人 | 外装 |

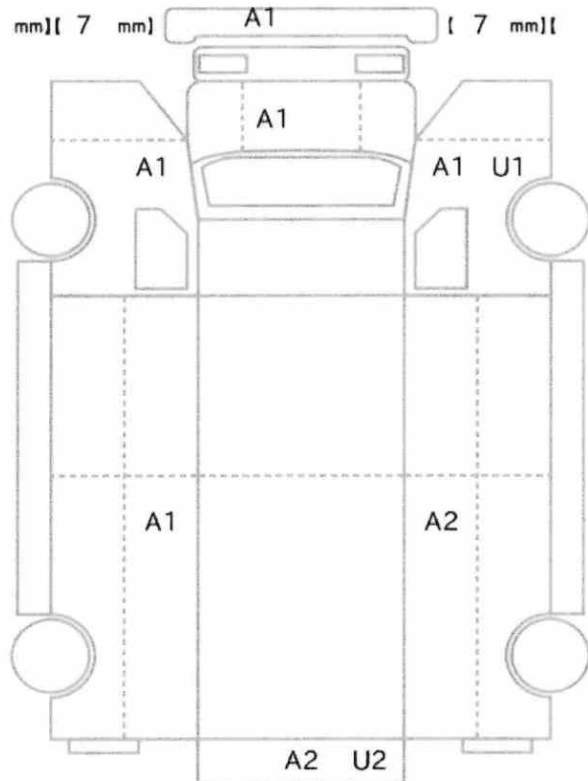
| ◎ 不具合箇所・注意事項 |
|---|
| ダッシュボードキズ 小物入れケース欠穴<br>Fガラス飛び石表面かけ<br>左ドアミラー色褪せ<br>ラジオアンテナ閉まらない<br>左右Rフェンダーフラップ欠<br>EGタペットオイルにじみ跡<br>シアシフレーム一部サビ<br>箱三面ステッカー跡小<br>荷室内キズ・ヘコミ・一部フレ |
