# 状態表

| 初年度登録 | 車名 | ドア | 形状 | 型式 | 評価点 |
|---|---|---|---|---|---|
| 平成31年4月 | トヨエス | 2 | レイトウ | LDF-KDY281 | |

| 車体No | KDY281-0024903 |

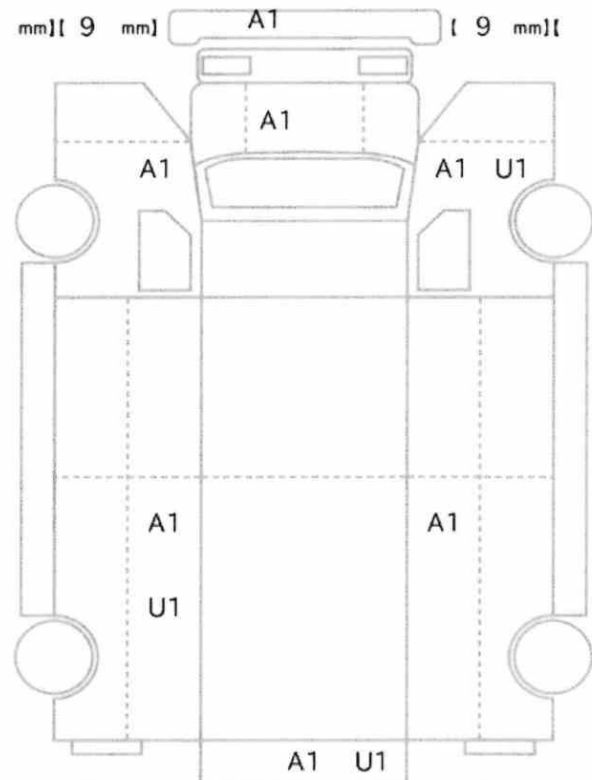
| ◎ 不具合箇所・注意事項 |
|---|
| ダッシュボードキズ<br>小物入れケース欠穴<br>右シート下はじ2カ所切れ(2cm)<br>Fガラス飛び石表面かけ<br>左右ドアミラーキズ<br>燃料タンクキャップカギロック壊れ<br>左Fフェンダーフラップ切れ<br>シャシフレーム一部サビ<br>箱三面ステッカー跡中<br>荷室内キズ・ヘコミ |

( mm) ( 9 mm) A1 ( 9 mm) ( mm)

( mm) ( 8 mm) ( 8 mm) ( mm)  
( mm) ( mm) ( mm) ( mm)
