# 状態表

F 006

| 初年度登録 | 車名 | ドア | 形状 | 型式 | 評価点 |
|---|---|---|---|---|---|
| 令和2年10月 | IL7 | 2 | アルミバン | 2RG-NPS88AN | |
| 2t FFL 4WD アルミバン R3枚観音扉 | 2990 cc | 2000 kg | 5495 kg | 3人 | 外装 |

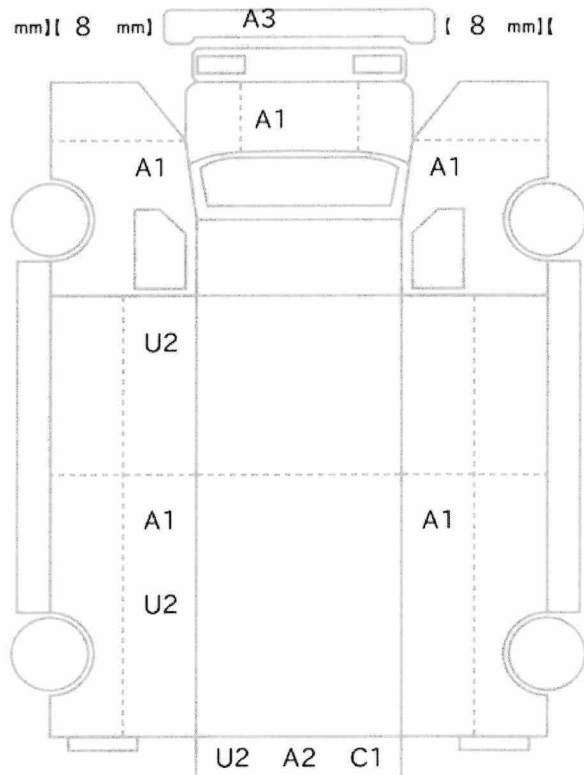
| ◎ 不具合箇所・注意事項 |
|---|
| ハンドルすれ<br>ダッシュボードキズ<br>Fガラス飛び石1カ所修理必<br>左ドアミラーキズ & アンダーミラーカバー欠<br>右テールレンズ赤ヒビワレ<br>シャシフレーム一部サビ<br>右R扉ゴム淵一部切れ<br>荷室内板スリキズ & パネル板一部ワレ<br>メインキー1本スペアキーなし |

{ 8 mm } { 8 mm } A3 { 8 mm } { 8 mm }

{ 8 mm } { 8 mm } { 8 mm } { 8 mm }
