# 状態表

| 初年度登録 | 車名 | ドア | 形状 | 型式 | 評価点 |
|---|---|---|---|---|---|
| 令和1年10月 | フォワード | 2 | アルミウイング | 2RG-FRR90T2 | |
| 2.2t ワイドベッド付 アルミウイング 格納 PG Rエアサス | 5190 cc | 2200 kg | 7975 kg | 3人 | 外装 |

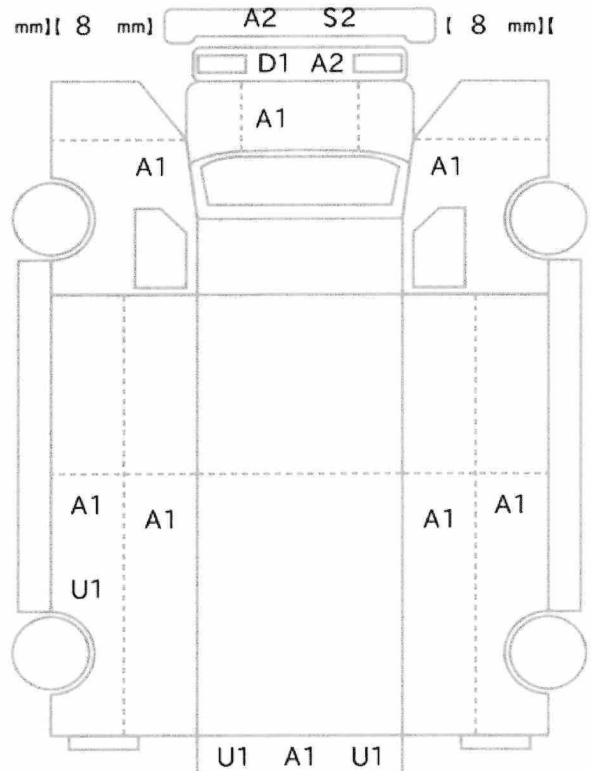
| ◎ 不具合箇所・注意事項 |
|---|
| キーレス作動不良<br>ダッシュボードキズ<br>Fガラス飛び石表面かけ<br>左サイドガード一部キズ・ヘコミ<br>アオリヒンジ&R扉バーヒンジサビ<br>シャシフレーム防錆加工済み&一部サビ<br>Rエアサスベロアホビ多<br>荷室内スリキズ&アオリ内ヘコミ多<br>箱三面ステッカー跡<br>エアディフレクターステッカー跡 |

( 8 mm) [ 8 mm] A2 S2 ( 8 mm) [ 8 mm]

( 8 mm) [ 8 mm] ( 8 mm) [ 8 mm]  
( 8 mm) [ 8 mm] ( 8 mm) [ 8 mm]
