| 車 両 情 報 | | | | |
| いすゞ | 平成24年4月 | LKG-FTR90S2 | 粉粒運搬車 | FTR90-7001288 |

| 上物仕様 | | | |
|---|---|---|---|
| 粉粒体運搬車 | 自動車精工 | 560YM-155-4AL<br>「Z 4119」 | 平成15年5月 |

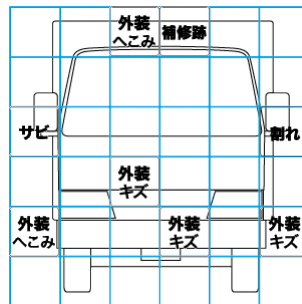
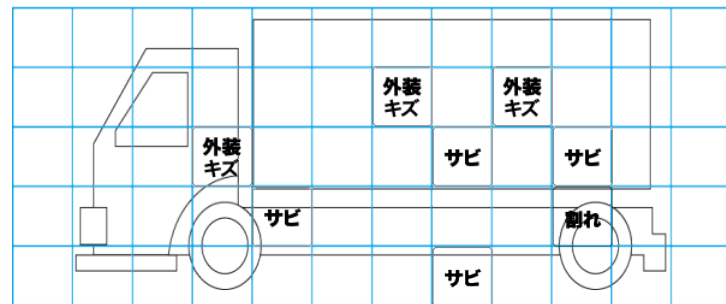
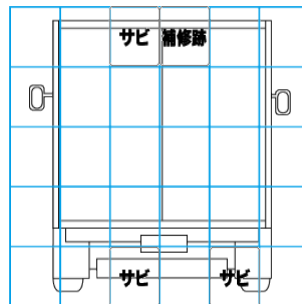
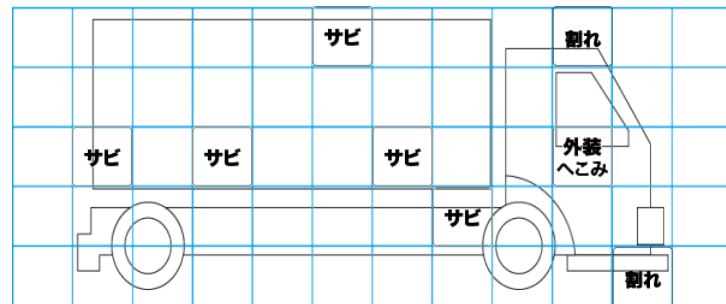
【外装】

特記事項 エンジンキー２本（ドアロックリモコン破損）、燃料タンクキー無し（解錠状態）、室内汚れ、Ｆ左ショックブッシュがた、右テールレンズ欠け  
※R5/9走行距離689,584km時クラッチOH（記録簿有）

| 外装状態 | | | |
|---|---|---|---|
| キャブコーション | フレーム番号 | フレームのさび | 飛石 |
| 有 | 確認済 | 小 | 点傷有 |
