| 車 両 情 報 | | | | |
| いすゞ | 平成28年8月 | TKG-FRR90S2 | 冷凍パン | FRR90-7095072 |

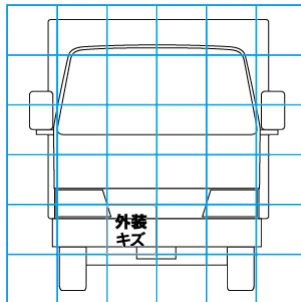
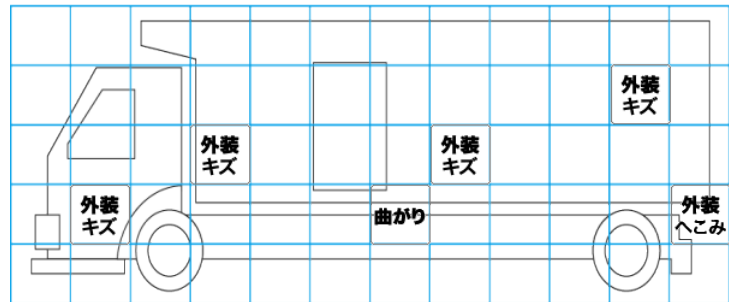
【外装】

| 上物仕様 | | | |
|---|---|---|---|
| 【備考】断熱：リヤ75mm。サイド75mm。ラッシングレール2段。庫内灯3ケ。左サイド扉片開式。天井後方内張り穴あき（雨漏れ無）。観音扉右内張り穴あき。門口左下部曲り・リベット外れ。 | | | |

| 外装状態 | | | |
|---|---|---|---|
| 有 | 確認済 | 無 | 点傷有 |
