| 車両情報 | | | | |
| 日野 | 令和 5年7月 | 2DG-FW1AHG | アルミウイング | FW1AH+122432 |

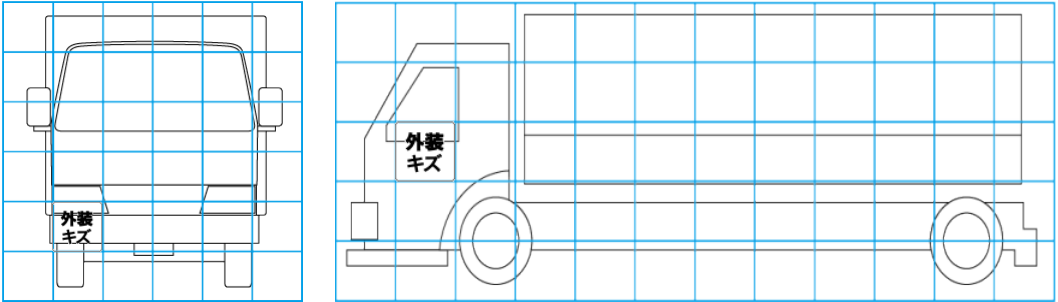
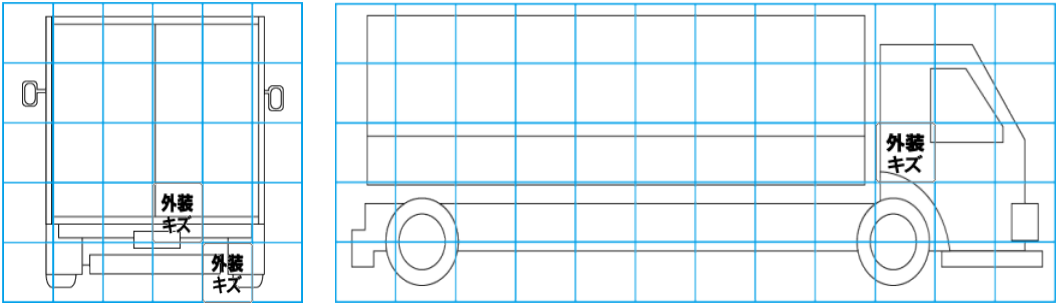
| 外装状態 | | | |

| 外装状態 | | | |
|---|---|---|---|
| 有 | 確認済 | 無 | 点傷有 |

| 外装<br>キズ | 外装<br>へこみ | うき | 曲がり | サビ | 補修跡 | 割れ | 庫内<br>キズ | 庫内<br>へこみ | 庫内<br>穴あき | 床<br>汚れ |
