| 車 両 情 報 | | | | |
| UDトラック | 令和 1年3月 | 2PG-CD5CA | アルミウィング | JNCMB02C2JU032651 |

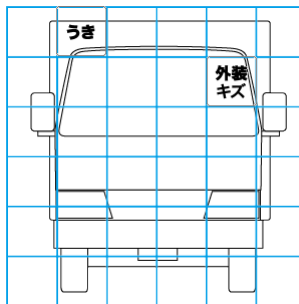
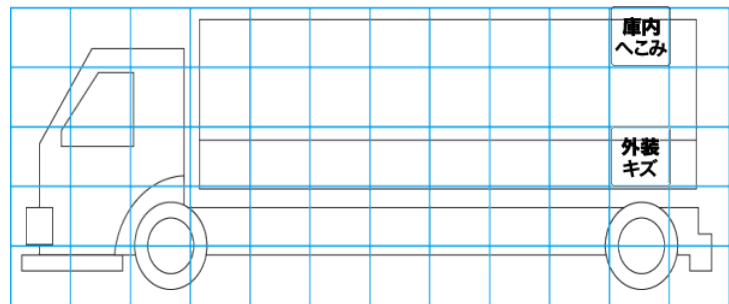
【外装】

| 外装状態 | | | |
|---|---|---|---|
| 有 | 確認済 | 無 | 飛石有(リペア可) |

| 外装<br>キズ | 外装<br>へこみ | うき | 曲がり | サビ | 補修跡 | 割れ | 庫内<br>キズ | 庫内<br>へこみ | 庫内<br>穴あき | 床<br>汚れ |

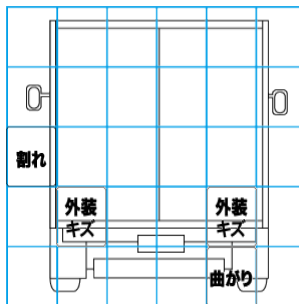
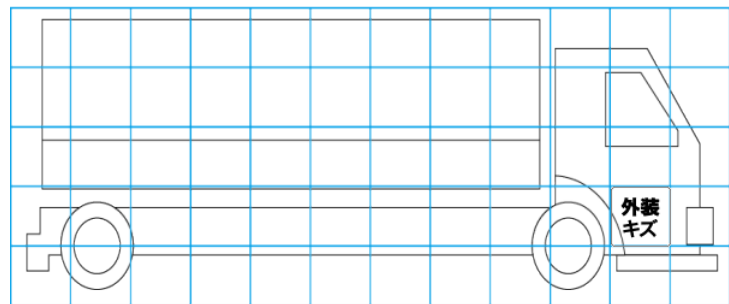
【ボデー内】

| 上物仕様 | | | |
|---|---|---|---|
| 【備考】ラッシングレール2段、LED庫内灯3ヶ、引き出しフック9対、パレティナガイド、渡し板、庫内キズ汚れ有り、ステンレスリヤフェンダー、アルミサイドバンパー、右側ステンレス工具箱 | | | |
