| 車 両 情 報 | | | | |
| いすゞ | 平成24年1月 | SKG-FRR90T2 | アルミウィング | FRR90-7030288 |

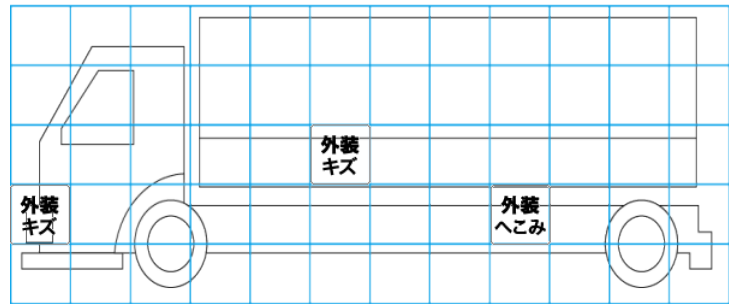
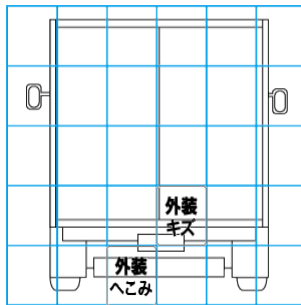
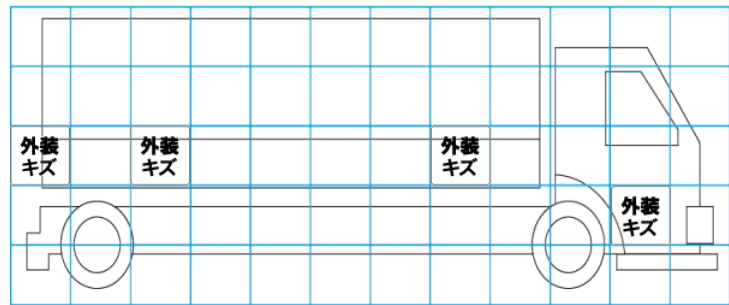
| 外装状態 | | | |

| 外装状態 | | | |
|---|---|---|---|
| キャブコーション | フレーム番号 | フレームのさび | 飛石 |
| 有 | 確認済 | 小 | 点傷有 |

| 【外装】 | | | 【ボデー内】 | | | | | | | |
| 外装キズ | 外装へこみ | うき | 曲がり | サビ | 補修跡 | 割れ | 庫内キズ | 庫内へこみ | 庫内穴あき | 床汚れ |
