| 車 両 情 報 | | | | | |
| 日野 | 令和 3年6月 | 2KG-FC2ABG | 冷凍パン | FC2AB-125929 | |

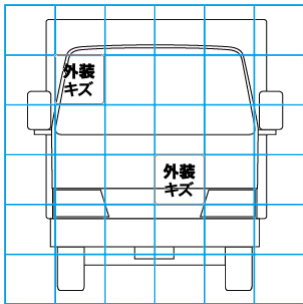
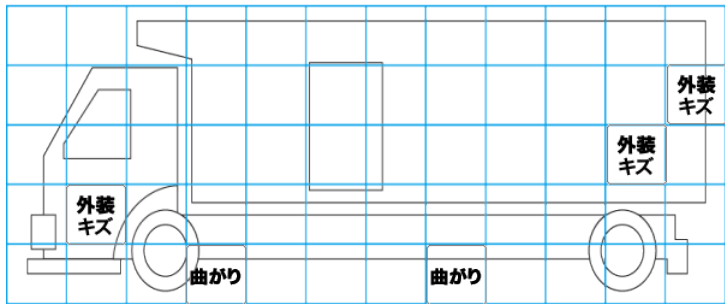
【外装】

| 上物仕様 | | | |
|---|---|---|---|
| <p>【備考】断熱 リヤ75mm、サイド75mm。ラッシングレール2段。左右リヤ上部LED庫内灯。水抜き穴前後2対。両開きサイド扉（ロックバーバンド1ヶ欠品、位置ずれる）。 ボディーキー欠品。水切り曲り、リベット外れ。</p> | | | |

| 外装状態 | | | |
|---|---|---|---|
| 有 | 確認済 | 小 | 飛石有(リペア 不可) |
