| 車 両 情 報 | | | | | |

| 上物仕様 | | | |
|---|---|---|---|
| セミトレーラー | 東邦車輛 | TD181-1<br>「G001」 | 平成12年6月 |

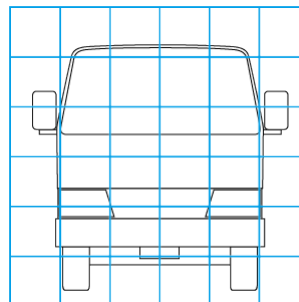
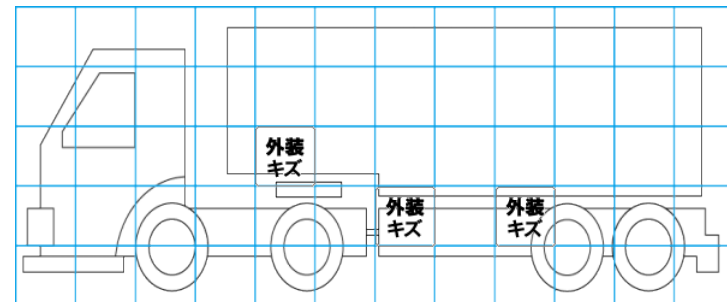
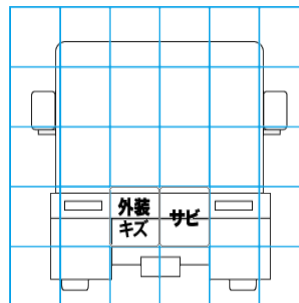
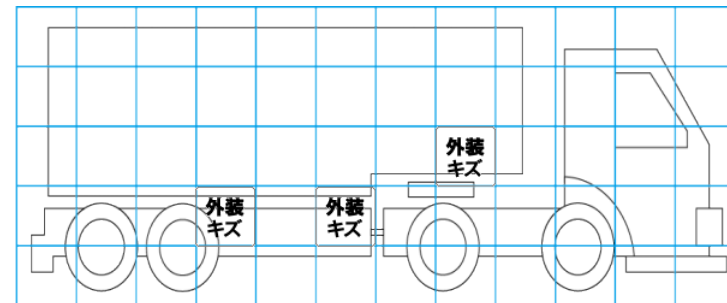
| 特記事項 エアサスマグネットスイッチ部エア漏れ。 |

【備考】低床寸法：長さ6940×幅2990・床面地上高約440mm。高床寸法：長さ2720×幅2990・床面地上高役1110mm。  
ツイストロック3対。センター丸カンフック5ヶ。スタンション穴7対。連結ピン上部エアサス付。床板腐食穴有。

| 外装状態 | | | |
|---|---|---|---|
| その他（ボデーコーション有） | 確認済 | 小 | |
