| 車 両 情 報 | | | | |
| いすゞ | 平成29年11月 | TKG-FRR90S2 | 冷凍パン | FRR90-7119542 |

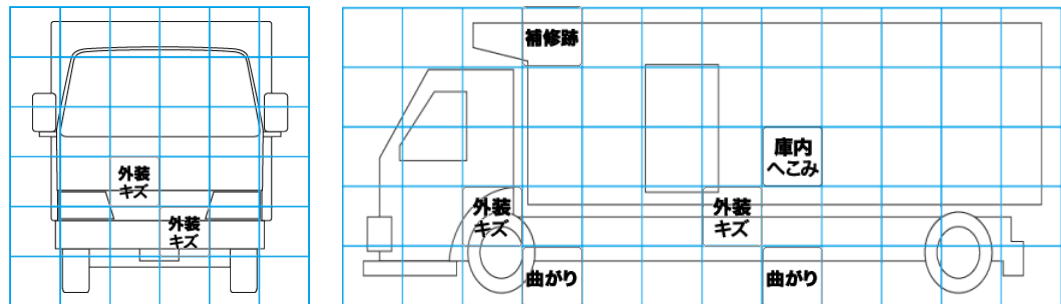
【外装】

特記事項 ドアロック付きリモコンエンジンキー1本、燃料タンクキー2本、ボデーキー2本（固着）、左後方サイドバンパー曲り。

| 上物仕様 | | | |
|---|---|---|---|
| 【備考】ラッシングレール2段、庫内灯3ヶ、左サイドドア、水抜き穴4ヶ(2箇所ゴム欠損)、ステンレス工具箱、当てゴム左右破損、観音扉左内枠曲り・割れ箇所有。 | | | |
