車両情報				
車名	初年度登録	型式	形状	車台番号
いすゞ	平成28年06月	TSG-NLR85PAN	冷凍バン	NLR85-7025023
走行	馬力	シフト	ブレーキ	ボディ内寸
199,597km	150PS／110KW	A/T スムーサー 6速	バキューム	長：3,270 mm 幅：1,660 mm 高：1,760 mm 門高：1,750 mm

上物仕様			
上物名	メーカー	型式「製造番号」	年式
冷凍バン	東プレ	「H161561」	平成28年06月
【備考】断熱：サイド75mm／リヤ75mm スライド式サイド扉 エアリブ スノコパネル敷 着脱式間仕切りパネル サーキュレーター LED庫内灯2個 90度ストッパー1対水抜き穴4ヶ所			
直結/スタンバイ	東プレ	1.XV22LSC-P 「H161561」	平成28年06月
【備考】マイナス30°C設定 外気温21°C時、1時間で21.5→マイナス10.5°C確認 積算運転時間10893時間			
【備考】

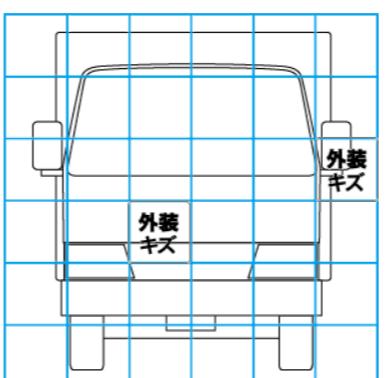
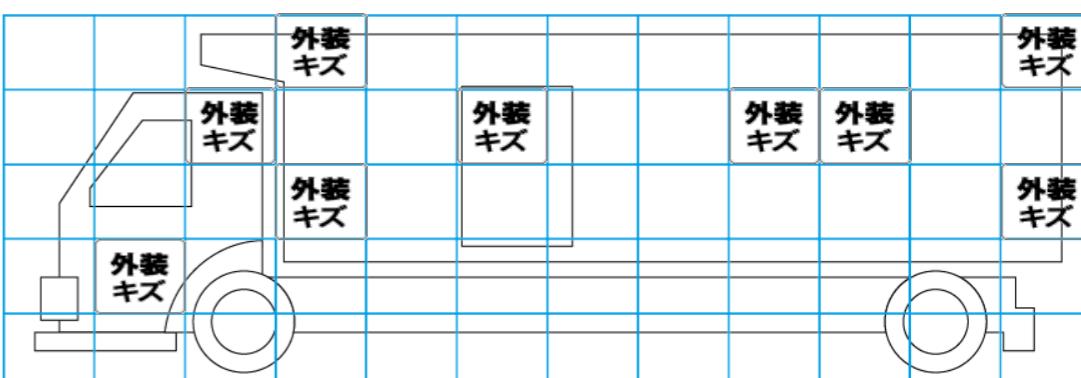
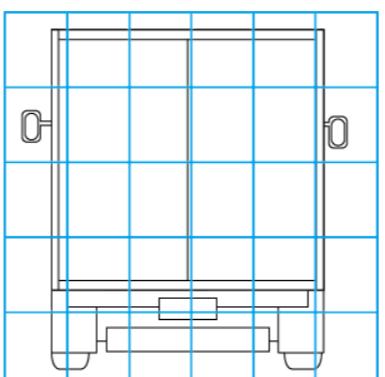
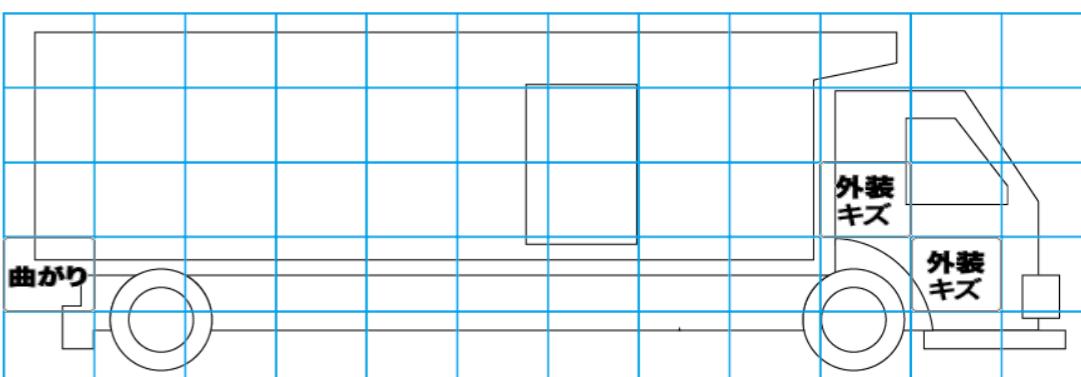
外装状態			
キャブコーション	フレーム番号	フレームのさび	飛石
有	確認済	無	点傷有

特記事項 キャブ内 傷・汚れ 有り

外装 キズ	外装 へこみ	うき	曲がり	サビ	補修跡	割れ	庫内 キズ	庫内 へこみ	庫内 穴あき	床 汚れ
----------	-----------	----	-----	----	-----	----	----------	-----------	-----------	---------
