車両情報				
車名	初年度登録	型式	形状	車台番号
日野	令和5年01月	2KG-FD2ABG	アルミウィング	FD2AB-131950
走行	馬力	シフト	ブレーキ	ボディ内寸
94,462km	240PS／177KW	M/T 6速	エアー	長：6,270 mm 幅：2,400 mm 高：2,420 mm 門高：2,330 mm

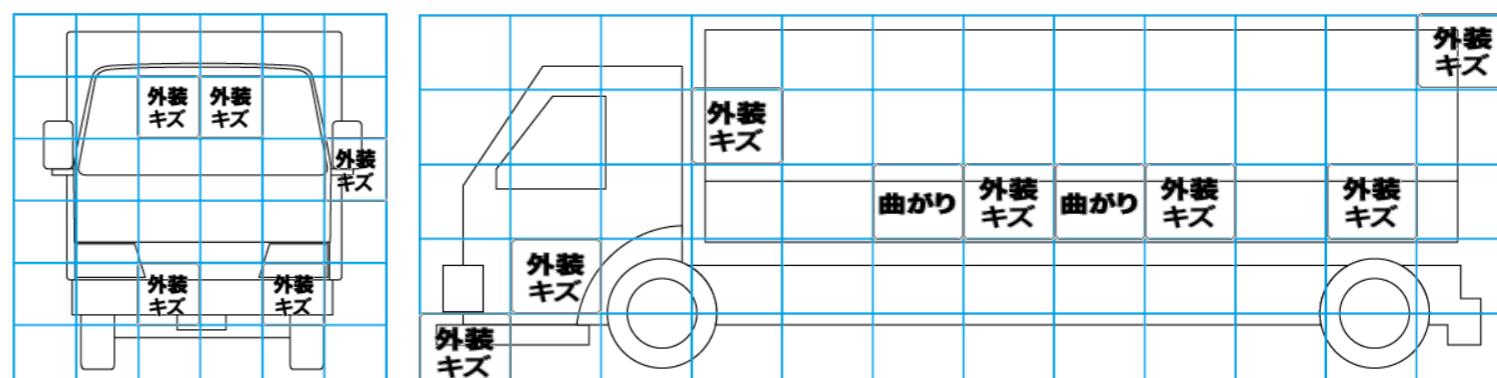
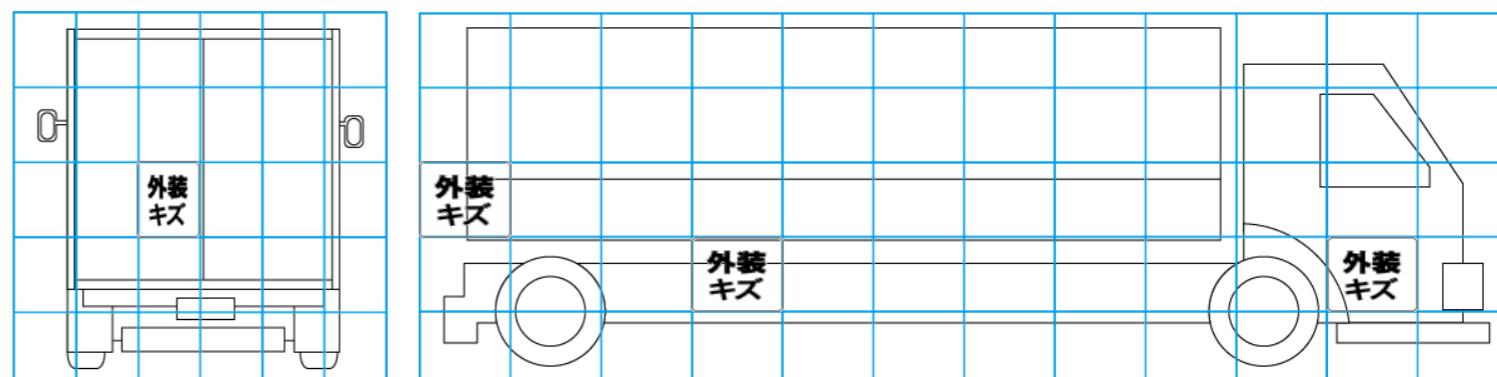
外装状態			
キャブコーション	フレーム番号	フレームのさび	飛石
有	確認済	無	点傷有

【外装】					【ボデー内】					
外装 キズ	外装 へこみ	うき	曲がり	サビ	補修跡	割れ	庫内 キズ	庫内 へこみ	庫内 穴あき	床 汚れ
