車両情報				
車名	初年度登録	型式	形状	車台番号
いすゞ	令和4年07月	2PG-CYJ77C	冷凍バン	CYJ77C-7021481
走行	馬力	シフト	ブレーキ	ボディ内寸
470,520km	380PS／279KW	セミA/T 12速	エアー	長：9,430 mm 幅：2,300 mm 高：2,250 mm 門高：2,310 mm

上物仕様			
上物名	メーカー	型式「製造番号」	年式
冷凍バン	日本フルハーフ	EMG0 「E7E4218」	令和4年

サブエンジン/スタンバイ/ 2エバ	サーモキング	UT-1200SR 「GLW1344365」	令和4年04月
----------------------	--------	---------------------------	---------

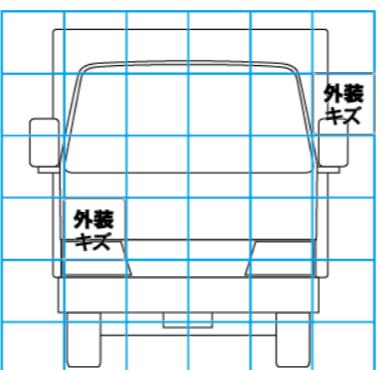
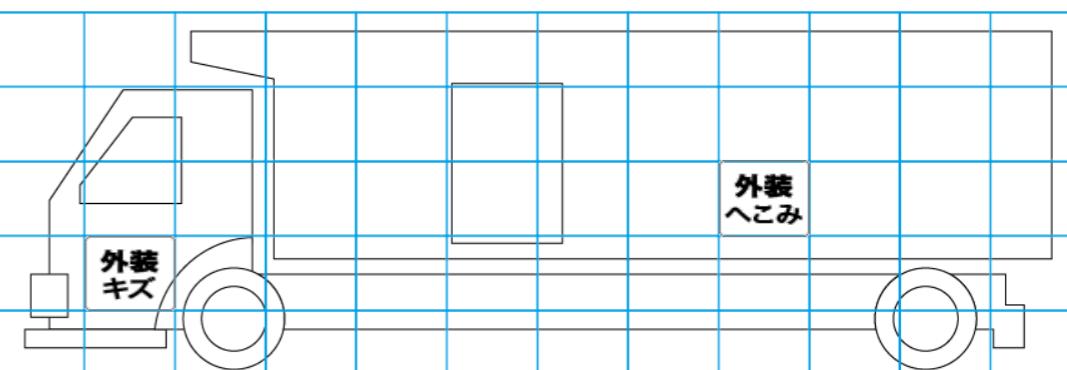
【外装】

外装状態			
キャブコーション	フレーム番号	フレームのさび	飛石
有	確認済	無	点傷有

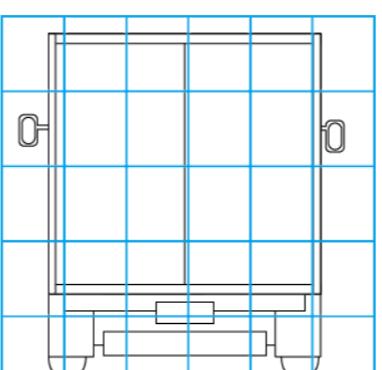
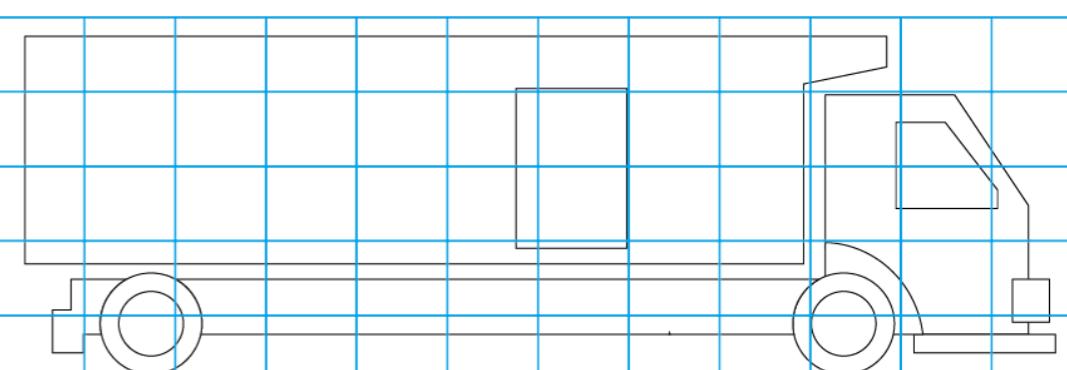
【ボディー内】

【備考】ラッピングレール2段、パレティナガイド、エアリブ、断熱厚みリヤ75mmサイド50mm、R観音90度ストッパー、庫内灯4ヶ、水抜き穴前後4ヶ所、ジョロダーレール4列(埋め材付き荷台下ローラー入れにあり取れない)、間仕切り付き、庫内キズ汚れ有り、左側樹脂工具箱
