車 両 情 報				
車名	初年度登録	型式	形状	車台番号
日野	令和2年12月	2RG-XZU712M	ドライバン	XZU712-0009552
走行	馬力	シフト	ブレーキ	ボディ内寸(ロング)
37,126km	150PS／110KW	M/T 5速	バキューム	長：4,600 mm 幅：2,050 mm 高：2,200 mm 門高：2,140 mm

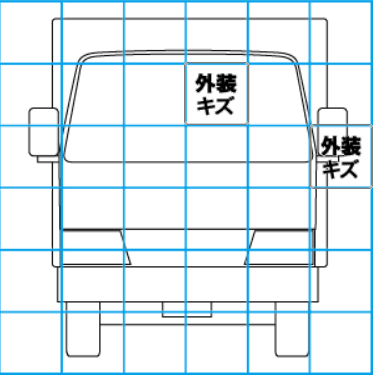
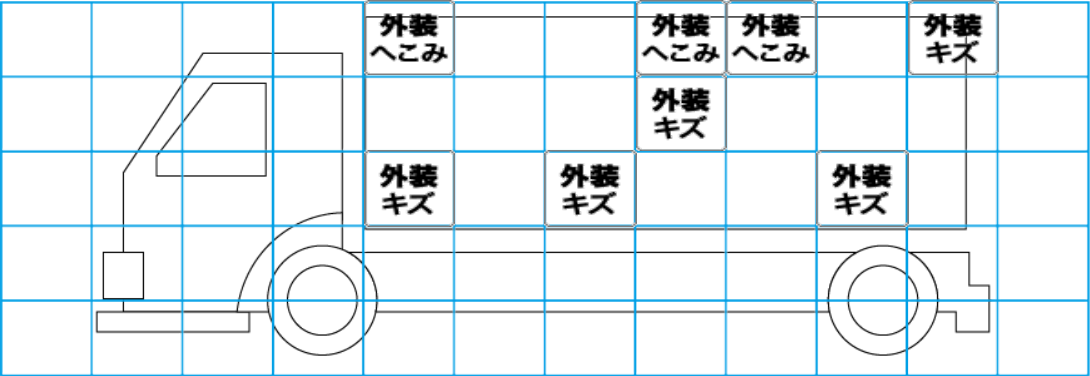
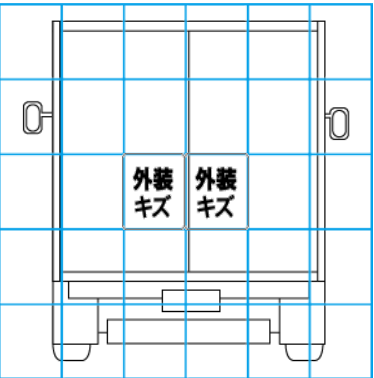
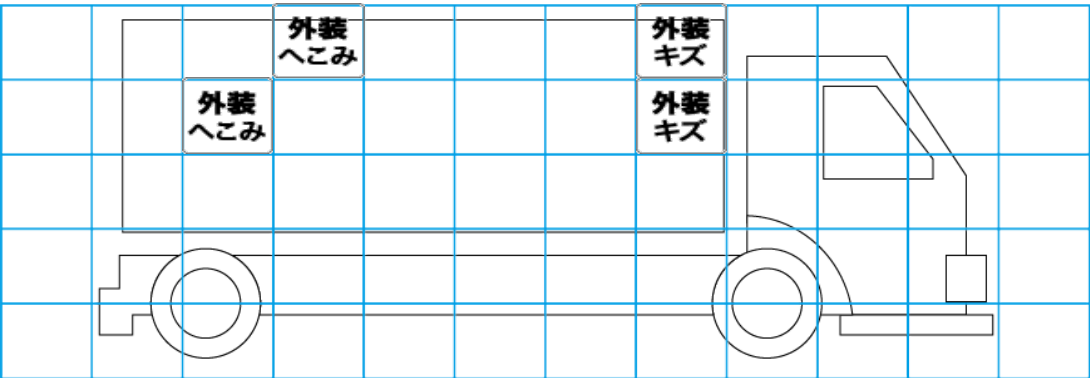
外装状態

キャブコーション	フレーム番号	フレームのさび	飛石
有	確認済	無	点傷有

外装キズ	外装へこみ	うき	曲がり	サビ	補修跡	割れ	庫内キズ	庫内へこみ	庫内穴あき	床汚れ
------	-------	----	-----	----	-----	----	------	-------	-------	-----

特記事項 エンジンキー1本(スペア1)、グローブボックス破損、キャブ塗装
