車両情報				
車名	初年度登録	型式	形状	車台番号
いすゞ	令和1年08月	2PG-CYJ77C	冷凍バン	CYJ77C-7007076
走行	馬力	シフト	ブレーキ	ボディ内寸
630,717km	380PS/279KW	セミA/T 12速	エアー	長: 9,420 mm 幅: 2,290 mm 高: 2,520 mm 門高: 2,460 mm

上物仕様			
上物名	メーカー	型式「製造番号」	年式
冷凍バン	日本フルハーフ	EMG0 「E7E3221」	令和1年

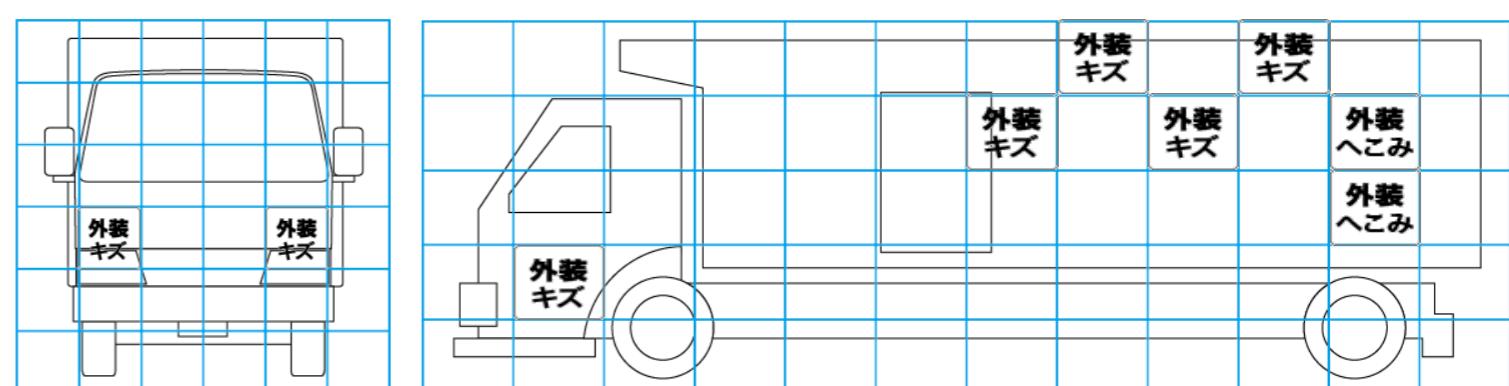
【外装】 【ボデー内】

右側面マフラークーラー凹み割れ。

【備考】断熱材: サイド75mm、リヤ100mm。ラッピングレール2段。ジョロダーレール4列(埋め板付)。水抜き穴前後2対。庫内灯4ヶ(全不灯)。間仕切り付。リヤ左右カンノン扉下側塗装はがれ。

外装キズ	外装へこみ	うき	曲がり	サビ	補修跡	割れ	庫内キズ	庫内へこみ	庫内穴あき	床汚れ
------	-------	----	-----	----	-----	----	------	-------	-------	-----

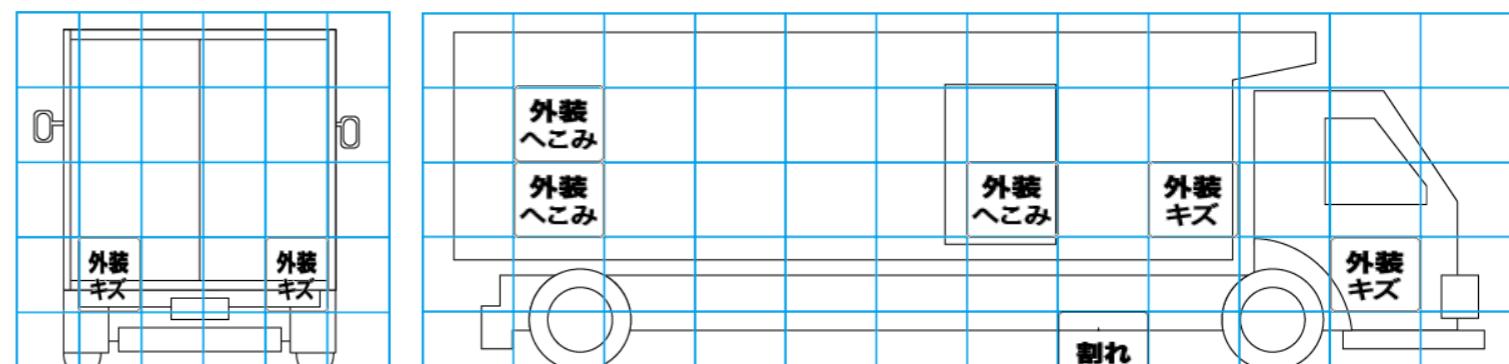
【外装】 【ボデー内】

外装キズ	外装へこみ	うき	曲がり	サビ	補修跡	割れ	庫内キズ	庫内へこみ	庫内穴あき	床汚れ
------	-------	----	-----	----	-----	----	------	-------	-------	-----
