車 両 情 報				
車名	初年度登録	型式	形状	車台番号
日野	令和5年01月	2KG-FD2ABG	アルミウイング	FD2AB-131849
走行	馬力	シフト	ブレーキ	ボディ内寸
156,258km	240PS／177KW	M/T 6速	エア－	長：6,270 mm 幅：2,390 mm 高：2,420 mm 門高：2,330 mm

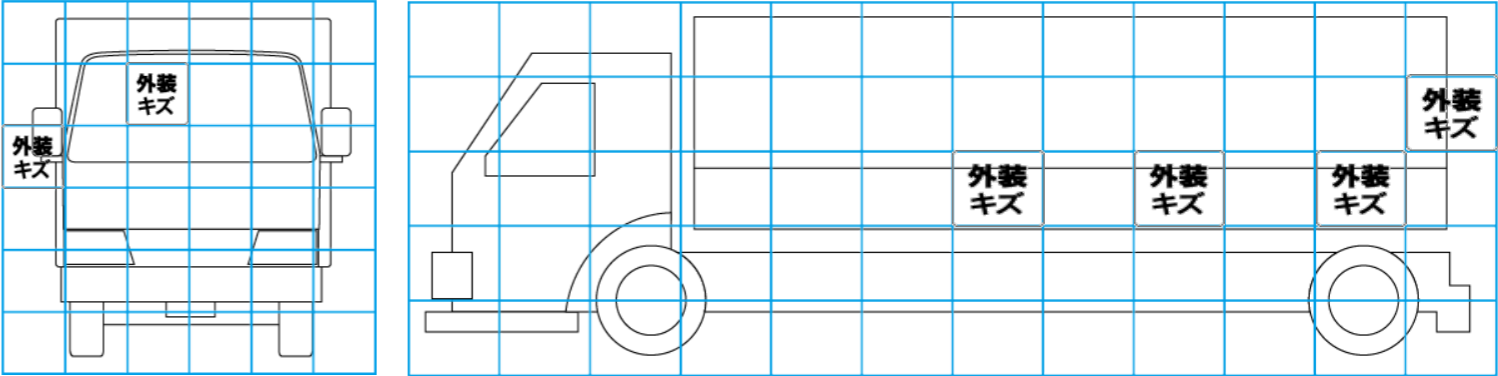
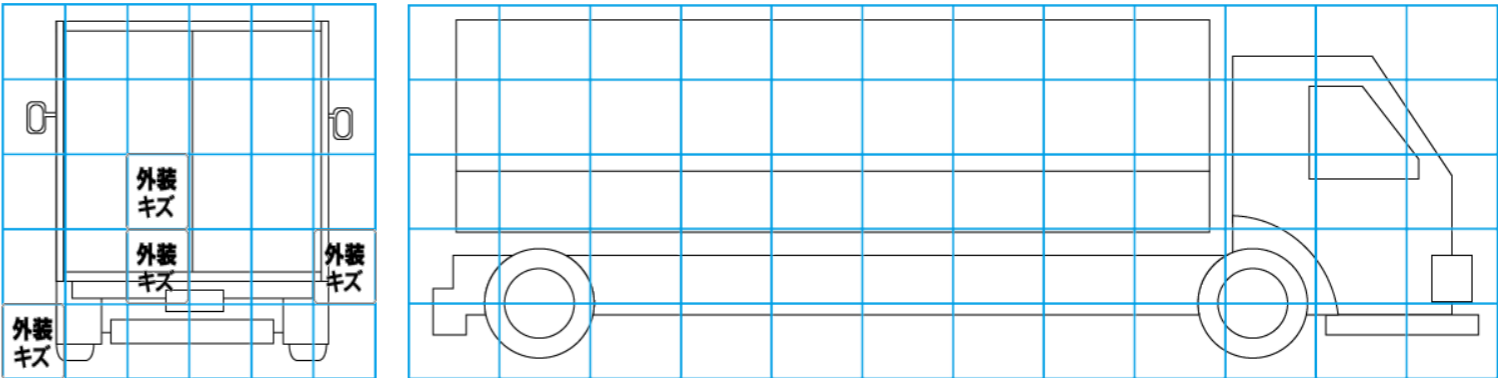
外装状態			
キャブコーション	フレーム番号	フレームのさび	飛石
有	確認済	無	飛石有(リペア可)

【外装】				【ボデー内】							
外装キズ	外装へこみ	うき	曲がり	サビ	補修跡	割れ	庫内キズ	庫内へこみ	庫内穴あき	床汚れ
