車 両 情 報							
車名	初年度登録	型式	形状	車台番号			
いすゞ	平成27年12月	TPG-NJR85AD	ダンプ	NJR85-7050516			
走行	馬力	シフト	ブレーキ	ボディ内寸(ショート)			
77,910km	150PS／110KW	M/T 5速	バキューム	長：3,050 mm	幅：1,590 mm		
				高：320 mm	門高： mm

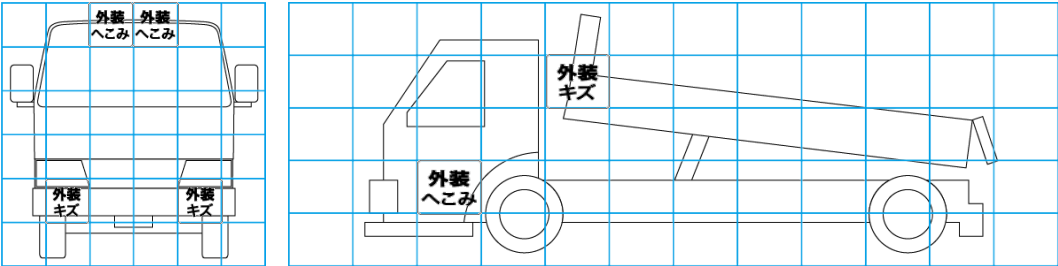
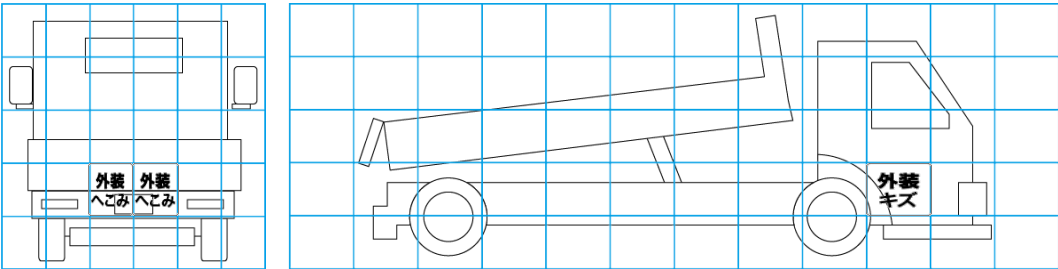
特記事項	キャブ内キズ・汚れ有。バッテリーサイズ75D23L。キャブルーフ凹み。 左ドア凹み。 エンジンキー1本（メイン）。
記録簿	有（H28/3～R7/9）

外装状態			
キャブコーション	フレーム番号	フレームのさび	飛石
有	確認済	無	点傷有

【外装】				【ボデー内】							
外装 キズ	外装 へこみ	うき	曲がり	サビ	補修跡	割れ	庫内 キズ	庫内 へこみ	庫内 穴あき	床 汚れ
