## 車両チェックシート

管理番号:0138060

車 両 情 報				
車名	初年度登録	型式	形状	車台番号
いすゞ	令和2年10月	2PG-CYJ77C	アルミウィング	CYJ77C-7014441
走行	馬力	シフト		ブレーキ
767,300km	380PS／279KW	セミA/T スムーサー 1 2 速		エア－
				長：9,660 mm 幅：2,400 mm 高：2,640 mm 門高：2,570mm

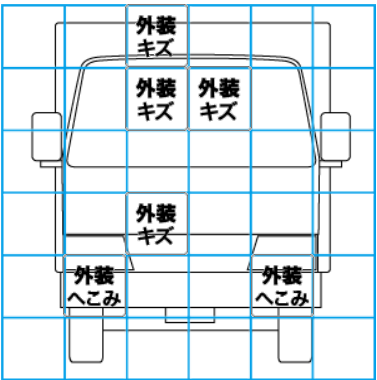
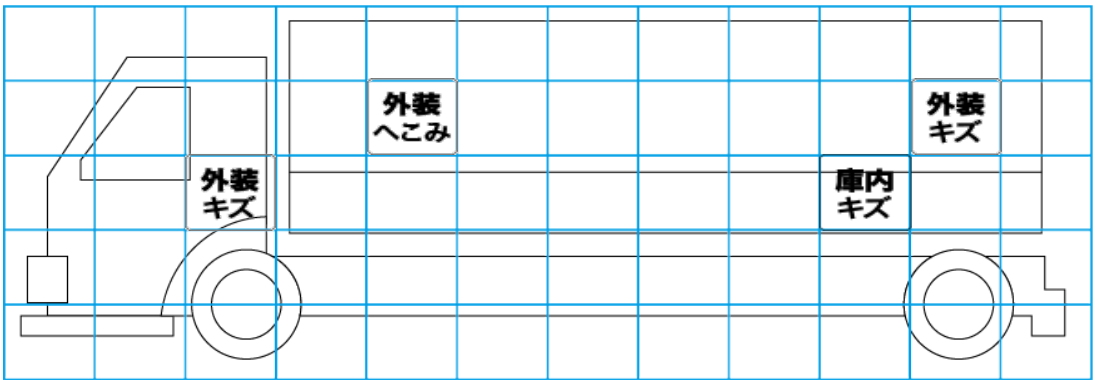
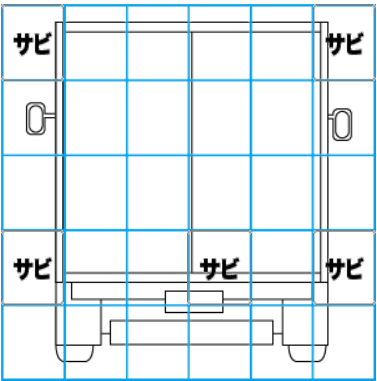
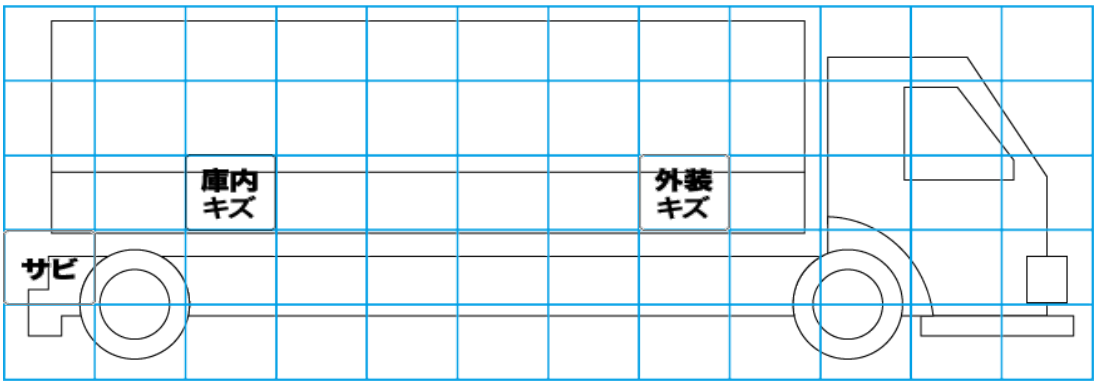
外装状態			
キャブコーション	フレーム番号	フレームのさび	飛石
有	確認済	小	飛石有(リペア 可)

【外装】				【ボデー内】						
外装キズ	外装へこみ	うき	曲がり	サビ	補修跡	割れ	庫内キズ	庫内へこみ	庫内穴あき	床汚れ
