車両情報				
車名	初年度登録	型式	形状	車台番号
三菱ふそう	令和2年03月	2PG-FS74HZ	冷凍ウイング	FS74HZ-511967
走行	馬力	シフト	ブレーキ	ボディ内寸
719,429km	394PS/290KW	A/T シフトパイロット 12速	エアー	長: 9,390 mm 幅: 2,330 mm 高: 2,570 mm 門高: 2,370mm

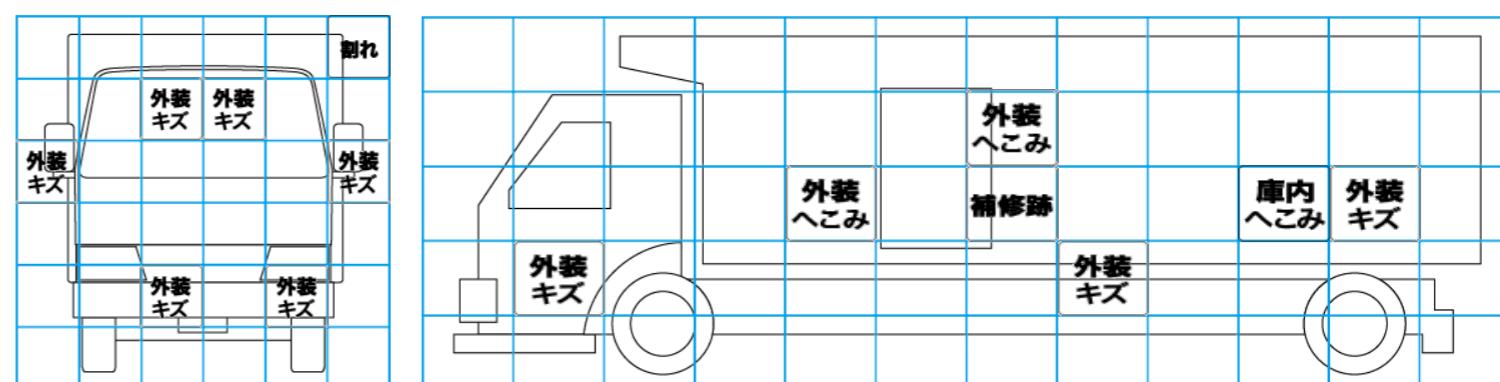
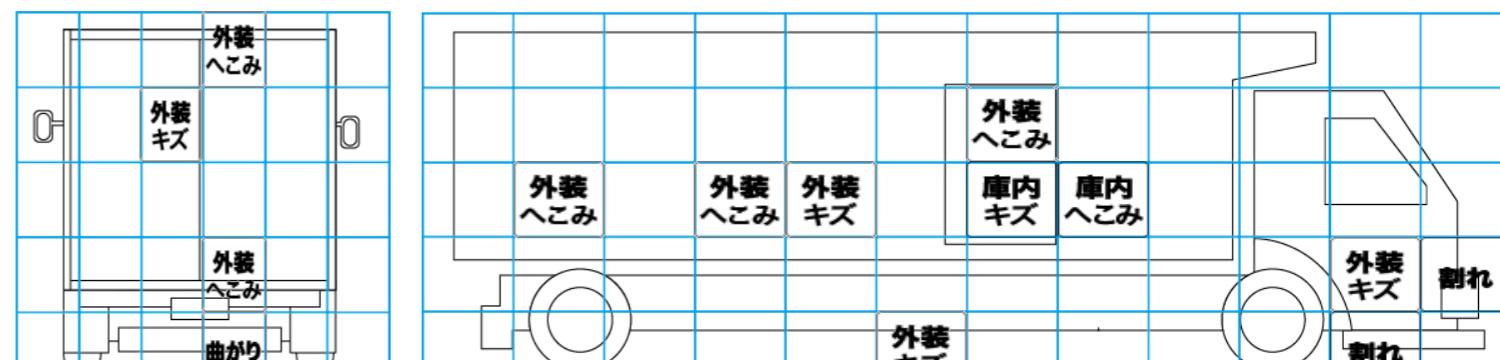
【外装】 【ボデー内】

外装状態			
キャブコーション	フレーム番号	フレームのさび	飛石
有	確認済	小	点傷有

外装キズ	外装へこみ	外装へこみ	外装キズ	庫内キズ	庫内へこみ
外装へこみ	外装へこみ	外装キズ	外装キズ	庫内キズ	庫内へこみ
曲がり	曲がり	曲がり	曲がり	曲がり	曲がり
