## 車両チェックシート

管理番号:0138067

車 両 情 報				
車名	初年度登録	型式	形状	車台番号
いすゞ	令和1年01月	TRG-NJR85AN	冷凍バン	NJR85-7068574
走行	馬力	シフト	ブレーキ	ボディ内寸(ショート)
210,938km	150PS／110KW	M/T 5速	バキューム	長：3,020 mm 幅：1,620 mm 高：1,680 mm 門高：1,660 mm

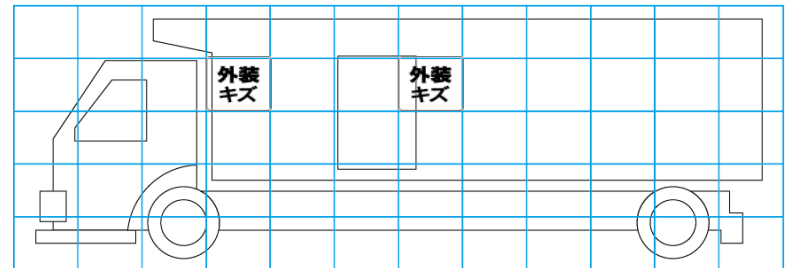
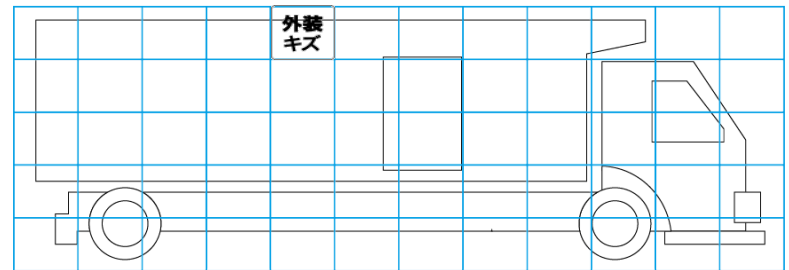
外装状態			
キャブコーション	フレーム番号	フレームのさび	飛石
有	確認済	無	飛石有(リペア可)

【外装】				【ボデー内】						
外装キズ	外装へこみ	うき	曲がり	サビ	補修跡	割れ	庫内キズ	庫内へこみ	庫内穴あき	床汚れ
