車 両 情 報				
車名	初年度登録	型式	形状	車台番号
いすゞ	平成30年05月	TPG-NMR85AN	冷凍バン	NMR85-7040119
走行	馬力	シフト	ブレーキ	ボディ内寸(ショート)
174,376km	150PS／110KW	A/T 6速	バキューム	長：3,340 mm 幅：1,660 mm 高：1,760 mm 門高：1,550 mm

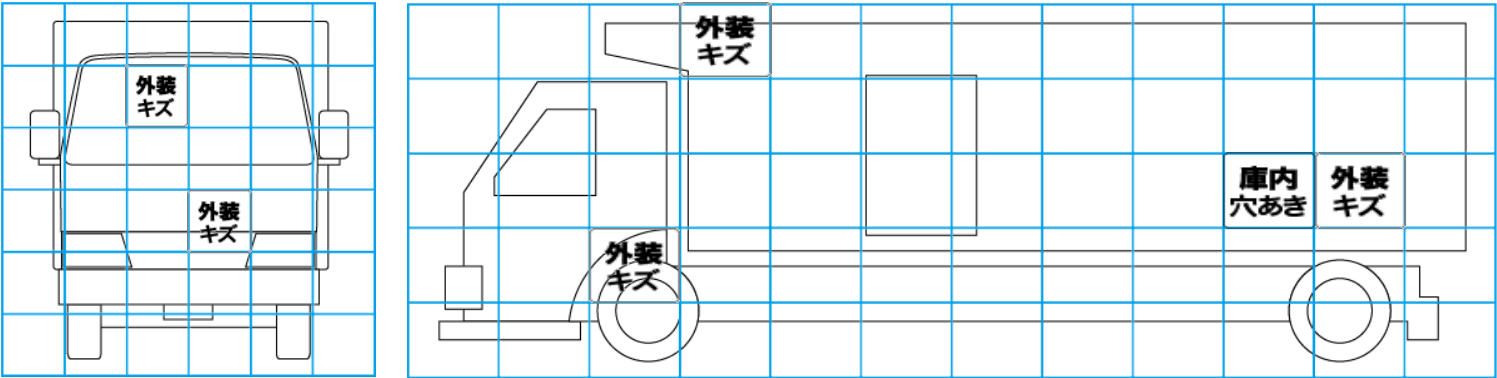
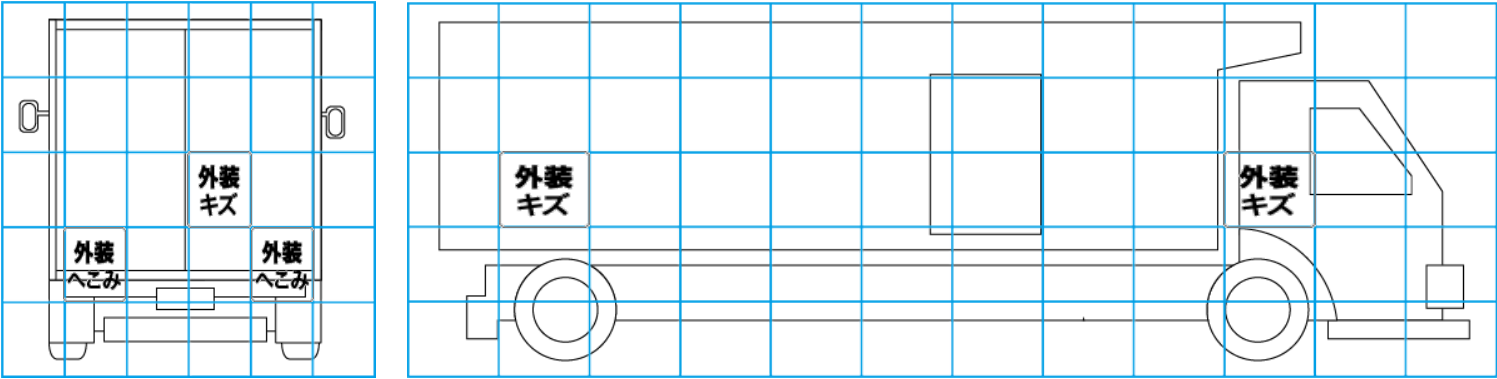
上物仕様			
上物名	メーカー	型式「製造番号」	年式
冷凍バン/サイドドア付	東プレ	「F183679」	平成30年04月
【備考】断熱リヤ・サイド75mm。前後水抜き穴2対。すのこ付き（高さ3cm）。左サイド扉スライド式。庫内灯2ケ。90度ストッパー。エアリブ外れ、曲がり。間仕切り扉欠品。庫内穴あき有り。テール枠へこみ。			
直結/スタンバイ/2エバ	東プレ	MP32LSD-P 「F183679」	平成30年04月
【備考】外気温12.0℃ - 30℃設定 +12.5℃ → -17.5℃（1h）確認。稼働時間3299h。 エバ高さ（1570mm）。スタンバイ付き。			
【備考】

外装状態			
キャブコーション	フレーム番号	フレームのさび	飛石
有	確認済	無	飛石有(リペア不可)

【外装】				【ボデー内】							
外装キズ	外装へこみ	うき	曲がり	サビ	補修跡	割れ	庫内キズ	庫内へこみ	庫内穴あき	床汚れ
