車両情報				
車名	初年度登録	型式	形状	車台番号
走行	馬力	シフト	ブレーキ	ボディ内寸(ショート)
いすゞ	平成27年12月	TPG-NJR85AD	ダンプ	NJR85-7050574
105,788km	150PS／110KW	M/T 5速	バキューム	長：3,050 mm 幅：1,590 mm 高：320 mm 門高： mm

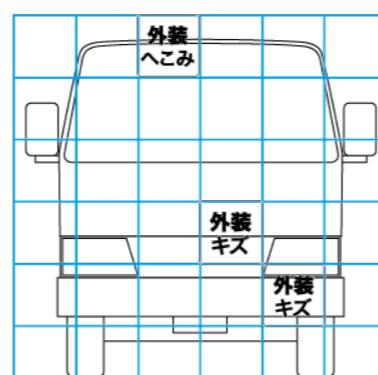
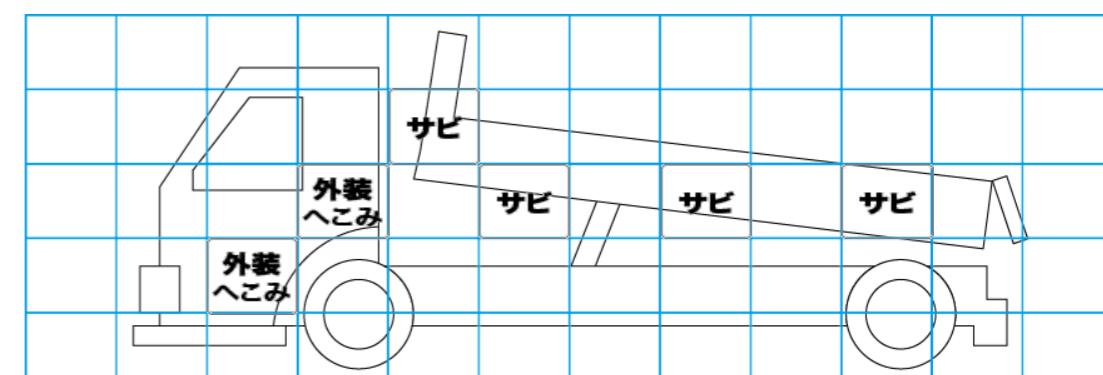
【外装】

特記事項 キャブ内キズ・汚れ有り。左リヤピラー凹み、歪み。バッテリーサイズ85D26L×2。

外装 キズ	外装 へこみ	うき	曲がり	サビ	補修跡	割れ	庫内 キズ	庫内 へこみ	庫内 穴あき	床 汚れ
----------	-----------	----	-----	----	-----	----	----------	-----------	-----------	---------

キャブル＝フロント・リヤバンパーを交換する。

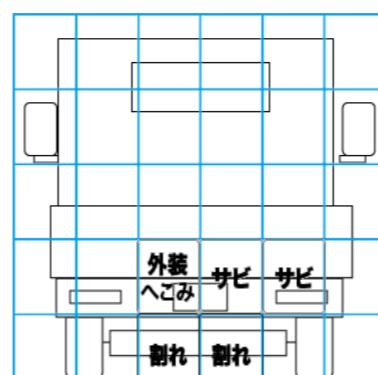
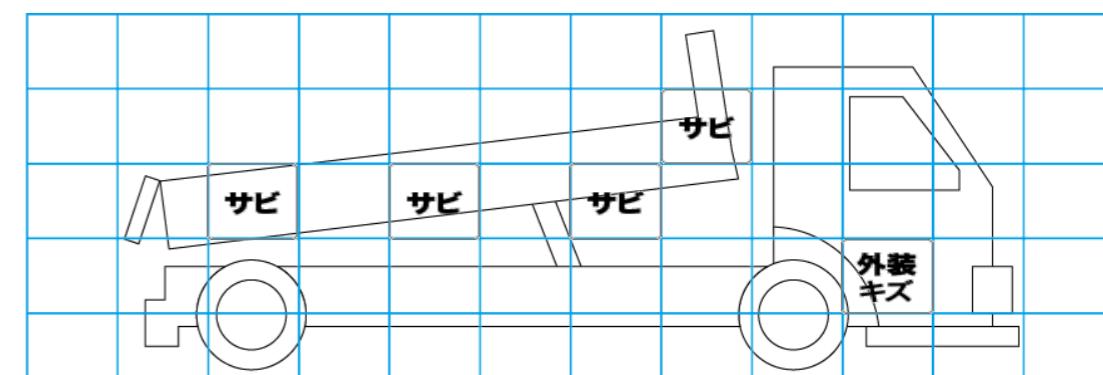
【ボディ内】

上物仕様			
上物名	メーカー	型式「製造番号」	年式
ダンプ	新明和工業	DR2-0110SY 「S60907437」	平成27年
【備考】手動式コボレーン（左右曲がり、シート破れ・穴あき）。リヤゲートロックピン付。床凹み。前立て凹み。			
【備考】			
【備考】
