車両情報				
車名	初年度登録	型式	形状	車台番号
日野	令和5年02月	2KG-FD2ABG	冷凍バン	FD2AB-131825
走行	馬力	シフト	ブレーキ	ボディ内寸
90,110km	240PS/177KW	M/T 6速	エアー	長: 6,400 mm 幅: 2,300 mm 高: 2,220 mm 門高: 2,140 mm

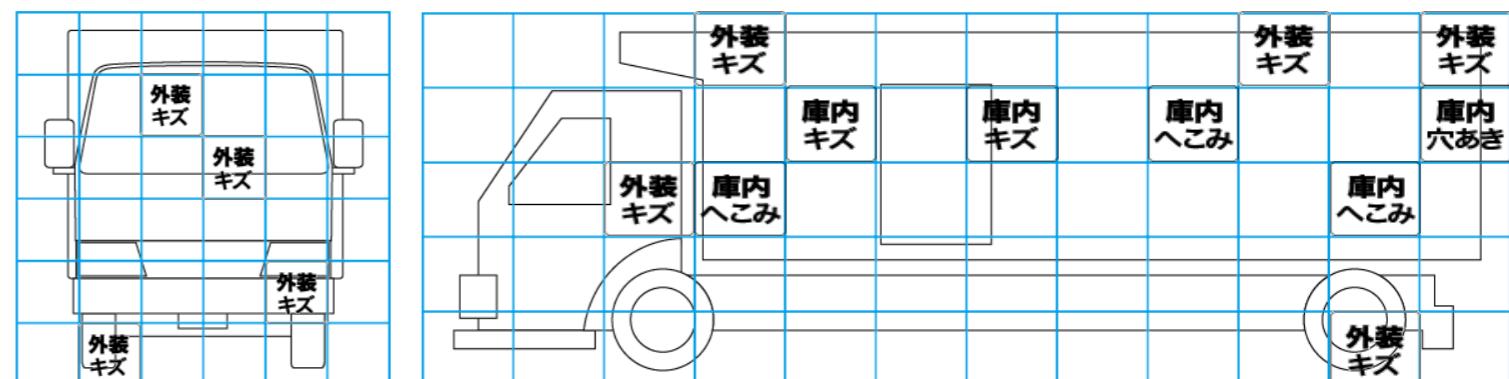
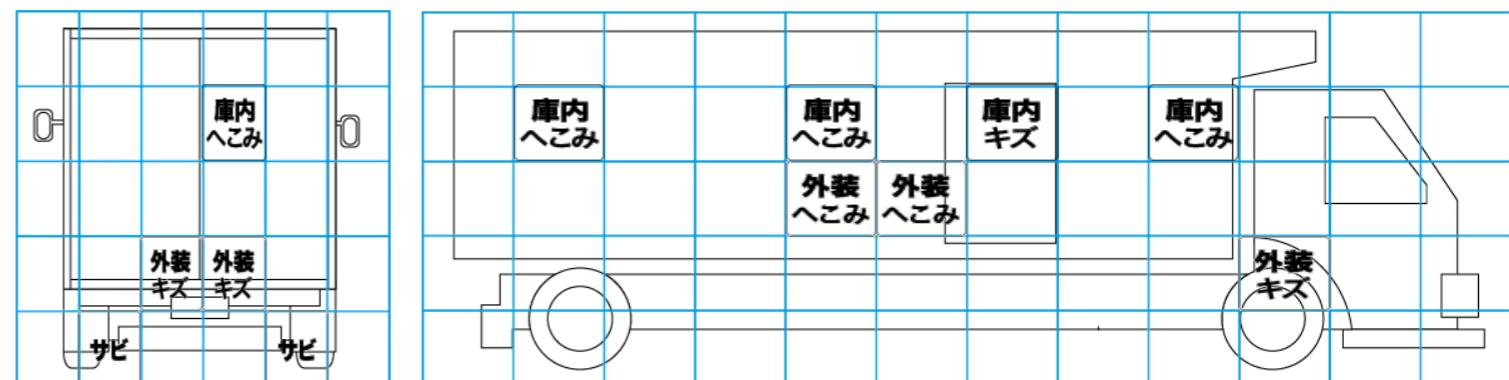
外装状態			
キャブコーション	フレーム番号	フレームのさび	飛石
有	確認済	無	点傷有

【外装】	【ボデー内】
外装キズ 外装ヘコミ うき 曲がり サビ 補修跡 割れ 庫内キズ 庫内ヘコミ 庫内穴あき 床汚れ	庫内ヘコミ 外装ヘコミ 外装ヘコミ サビ 床汚れ
