| 車両情報 | | | | |
| UDトラックス | 令和 3年3月 | 2PG-CG4CA | アルミウイング | JNCMBM0G5MU059683 |

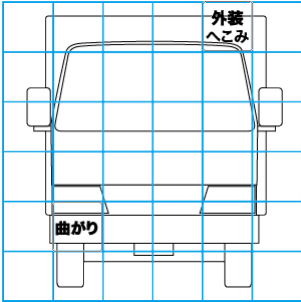
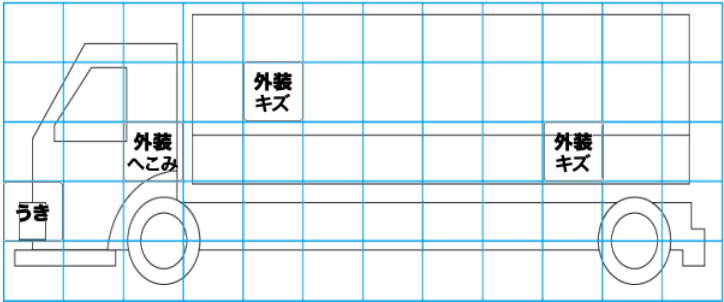
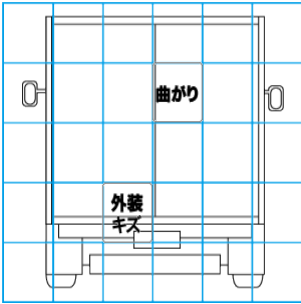
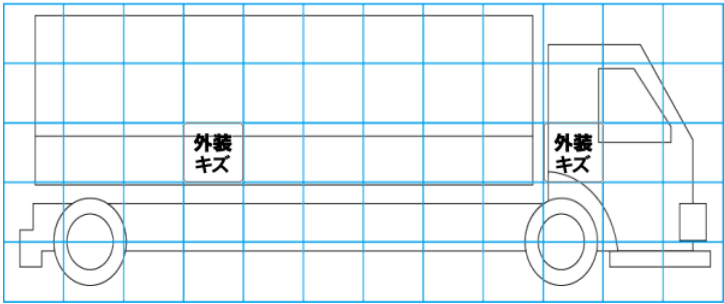
| 外装状態 | | | |

特記事項 エンジン馬力 357PS/263KW。キャブ内キズ、汚れ。左右ドア灰皿割れ。右下フロントバンパー曲がり。エンジンキー1本。（スベア無し）。キーレスリモコン1ケ。ラジコン有

| 上物仕様 | | | |
|---|---|---|---|
| 【備考】 鳥居型引き出しフック9対。ラッシングレール2段。庫内灯4ケ。ウイング左フロント三角板へこみ。庫内内張り右側穴あき。跳ね上げハッチ部水切り曲がり。リヤ門ロ下部ウェザーストリップ切れ。 | | | |
