| 車 両 情 報 | | | | |
| 三菱ふそう | 令和 2年11月 | 2PG-FEB80 | 冷凍パン | FEB80-582448 |

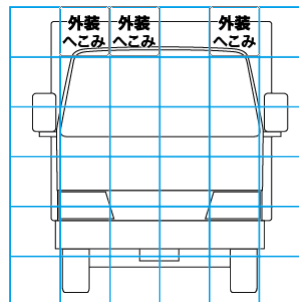
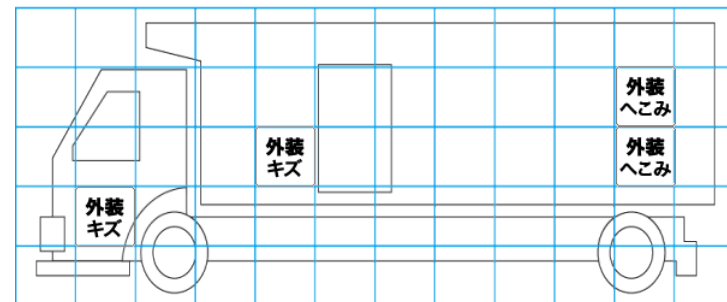
【外装】

**特記事項** キャブ内キズ汚れ。キャブルーフ凹み。燃料タンクキャップ施錠不良。  
エンジンキー1本（スペア無し）、ボデーキー1本、キーレスリモコン1ヶ。

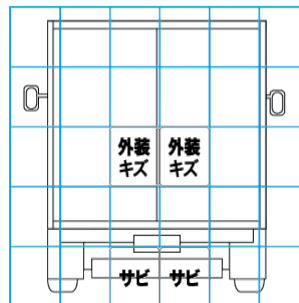
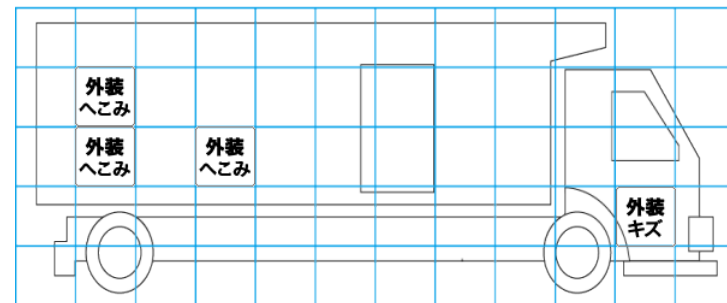
【ボデー内】

| 上物仕様 | | | |
|---|---|---|---|
| 【備考】断熱材：サイド75mm リヤ75mm。ラッシンググレール2段。左サイド扉スライド式。<br>90度ストッパー。庫内灯2ケ。水抜き穴前方1対。 | | | |
