| 車 両 情 報 | | | | |
| いすゞ | 平成21年12月 | PKG-FRR90T2 | アルミウィング | FRR90-7017351 |

| 上物仕様 | | | |
|---|---|---|---|
| アルミウイング | 日本トレクス | 「09W-11154」 | 平成21年 |

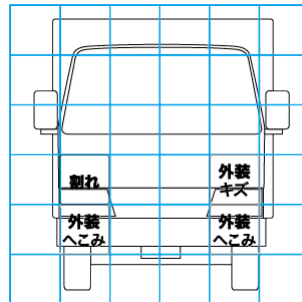
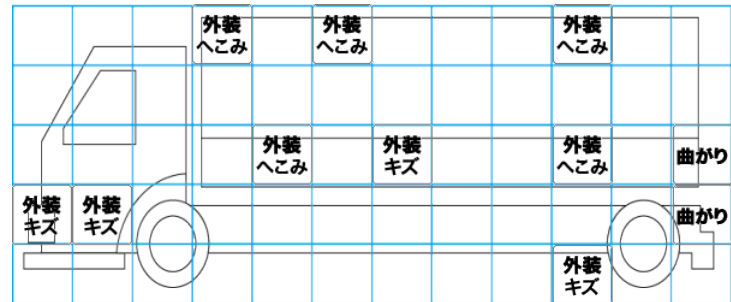
【外装】

特記事項 キャブ内キズ・汚。アイドリングストップ付。センターコンソール蓋割れ、取付割れガタ。右ドアヒンジガタ。キャブ内蛍光灯不点。運転席、助手席灰皿欠品。フロント右コーナーパネル割れ穴あき。リヤバンパー凹み、割れ。エンジンキー１本（スパー無し）、ボデーキー１本（固着使用不可）。

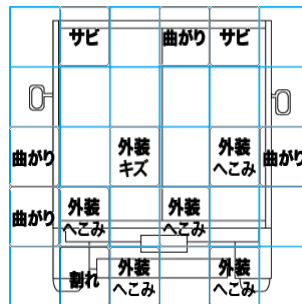
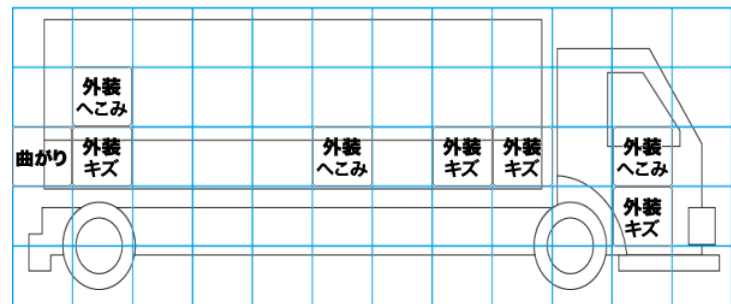
【ボデー内】

| 上物仕様 | | | |
|---|---|---|---|
| 【備考】ラッシングレール2段。鳥居形引き出しフック5対。庫内灯3ケ。床削れ。左ウイングロックまん中欠品。<br>右後ろウイングロック割れ、曲がり。観音扉左右下側ヒンジ取付部曲がり（閉まり悪い）。 | | | |
