車両情報				
車名	初年度登録	型式	形状	車台番号
UDトラックス	令和2年12月	2PG-CG5CA	アルミウイング	JNCMB02GXMU057336
走行	馬力	シフト	ブレーキ	ボディ内寸
204,037km	390PS/287KW	A/T エスコット 12速	エアー	長: 9,615 mm 幅: 2,410 mm 高: 2,645 mm 門高: 2,565 mm

上物仕様										
上物名	メーカー	型式「製造番号」	年式							
アルミウイング	日本トレクス	「20W-10194」	令和2年							
【備考】 煙り4方開 セイコーラック2対 回転式中柱 ラッシングレール2段 鳥居型引出しフック9対 LED庫内灯4個										
【備考】										
【備考】										
外装状態										
キャブコーチン	フレーム番号	フレームのさび	飛石							
有	確認済	無	点傷有

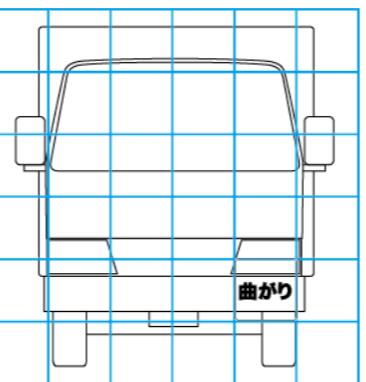
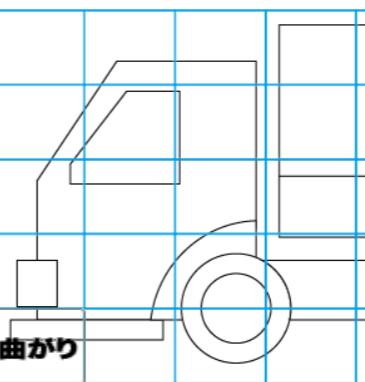
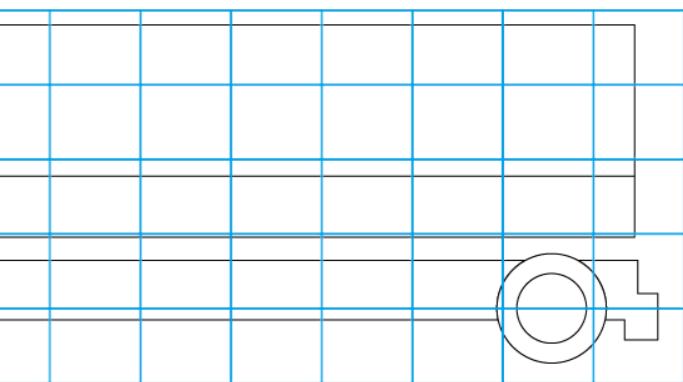
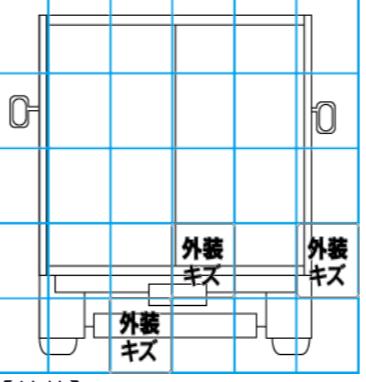
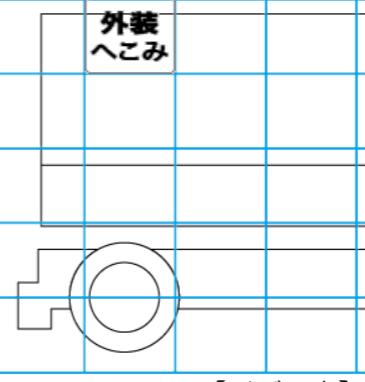
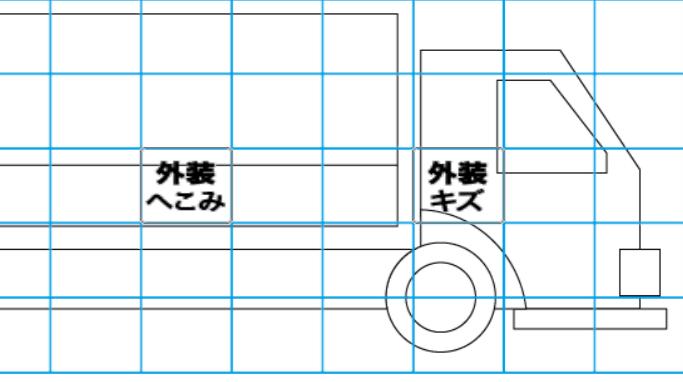
外装 キズ	外装 へこみ	外装 キズ	外装 へこみ	外装 キズ	外装 へこみ	外装 キズ	外装 へこみ	外装 キズ	外装 へこみ	
【ボデー内】										
外装 キズ	外装 へこみ	うき	曲がり	サビ	補修跡	割れ	庫内 キズ	庫内 へこみ	庫内 穴あき	床 汚れ
