車 両 情 報				
車名	初年度登録	型式	形状	車台番号
三菱ふそう	平成26年04月	TKG-FEB80	平ボディ	FEB80-530510
走行	馬力	シフト	ブレーキ	ボディ内寸(超ロング)
186,134km	175PS／129KW	A/T デュオニック 6速	バキューム	長：5,000 mm 幅：1,980 mm 高：370 mm 門高： mm

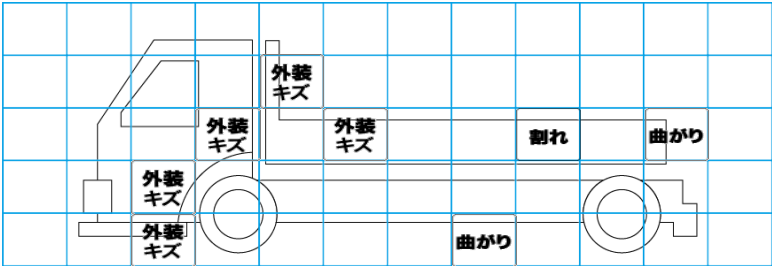
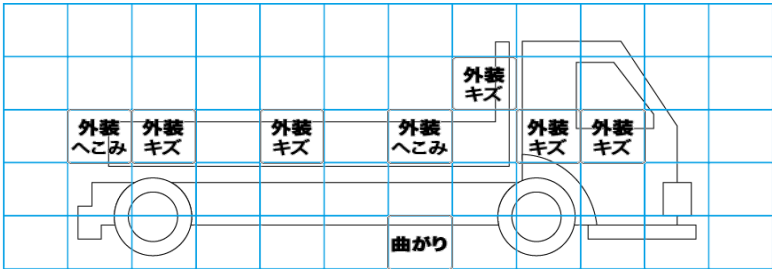
キャブコーション	フレーム番号	フレームのさび	飛石
有	確認済	無	点傷有

特記事項 エンジンキー1本、ドアロックリモコン、Fガラスくすみ(外装、飛び石欄に写真添付)

【備考】コーション塗り潰し、セイコーラック、ロープフック左右11対前2後ろ3ケ、鳥居作業灯2ケ、鳥居及び床鉄板張り、荷台キズ汚れ、床木板破れ(床材質蘭に写真添付)、左側工具箱2ケ
