| 車 両 情 報 | | | | | | | |
| いすゞ | 令和6年06月 | 2PG-FTR90V4 | 冷凍バン | FTR90-7018324 | | | |

◎：良好 ○：通常走行問題なし △：要修理 ／：装備無し ※あくまでも当社判断基準によるものです

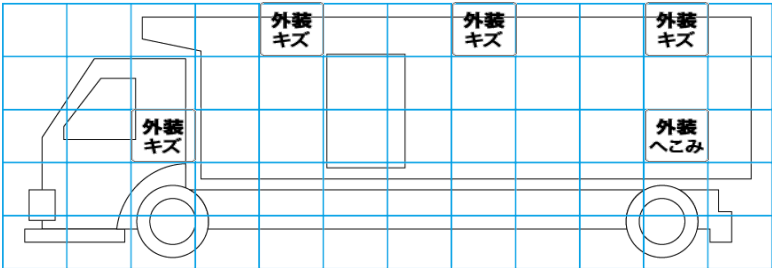
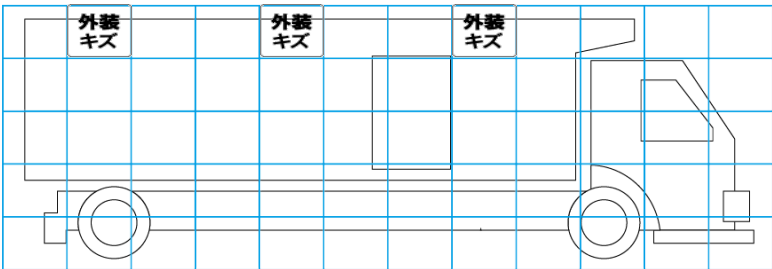
外装状態

| キャブコーション | フレーム番号 | フレームのさび | 飛石 |
| 有 | 確認済 | 無 | 点傷有 |

【外装】

| 外装キズ | 外装へこみ | うき | 曲がり | サビ | 補修跡 | 割れ | 庫内キズ | 庫内へこみ | 庫内穴あき | 床汚れ |

【ボデー内】
