車 両 情 報						
車名	初年度登録	型式	形状	車台番号		
日野	令和3年12月	2KG-FD2ABG	冷凍バン	FD2AB-125971		
走行	馬力	シフト	ブレーキ	ボディ内寸		
217,899km	210PS／154KW	M/T 6速	エア－	長：6,180 mm	幅：2,310 mm	高：2,060 mm
				門高：2,020 mm

◎：良好 ○：通常走行問題なし △：要修理 ／：装備無し ※あくまでも当社判断基準によるものです

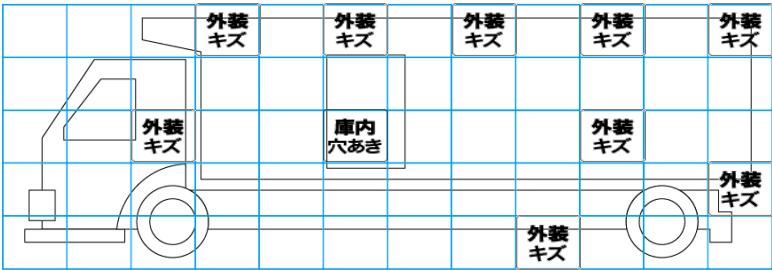
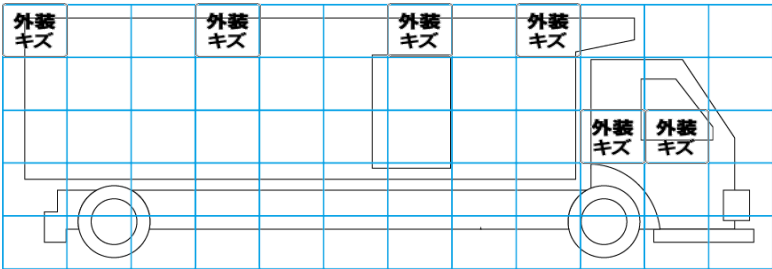
外装状態

キャブコーション	フレーム番号	フレームのさび	飛石
有	確認済	無	点傷有

外装 キズ	外装 へこみ	うき	曲がり	サビ	補修跡	割れ	庫内 キズ	庫内 へこみ	庫内 穴あき	床 汚れ
----------	-----------	----	-----	----	-----	----	----------	-----------	-----------	---------
