車 両 情 報				
車名	初年度登録	型式	形状	車台番号
三菱ふそう	平成23年02月	PDG-FK61F	アルミウイング	FK61F-540907
走行	馬力	シフト	ブレーキ	ボディ内寸
301,456km	240PS／177KW	M/T 6速	エア－	長：6,210 mm 幅：2,405 mm 高：2,390 mm 門高：2,295 mm

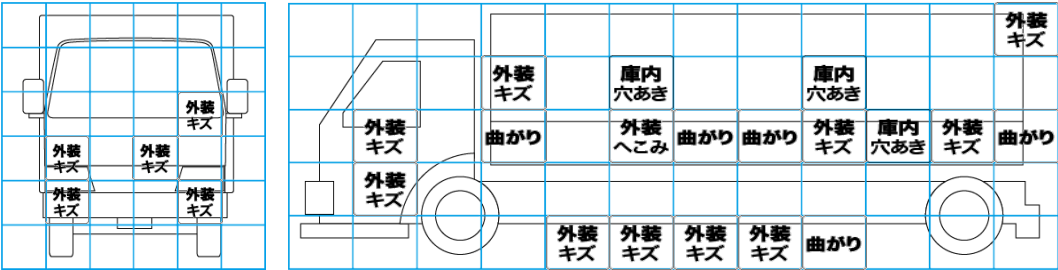
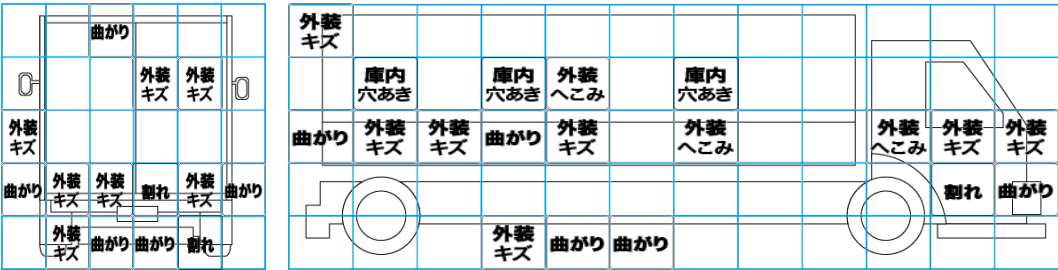
外装状態			
キャブコーション	フレーム番号	フレームのさび	飛石
有	確認済	無	飛石有(リペア可)

【外装】				【ボデー内】							
外装キズ	外装へこみ	うき	曲がり	サビ	補修跡	割れ	庫内キズ	庫内へこみ	庫内穴あき	床汚れ
