車 両 情 報				
車名	初年度登録	型式	形状	車台番号
日野	令和5年01月	2KG-FD2ABG	アルミウイング	FD2AB-131446
走行	馬力	シフト	ブレーキ	ボディ内寸
303,294km	240PS／177KW	M/T 6速	エアー	長：6,280 mm 幅：2,400 mm 高：2,420 mm 門高：2,330 mm

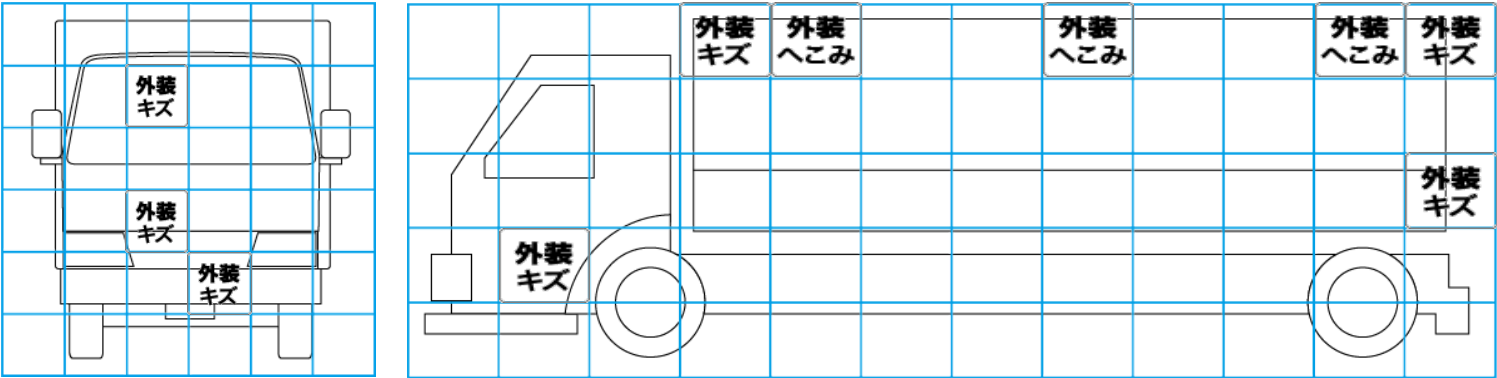
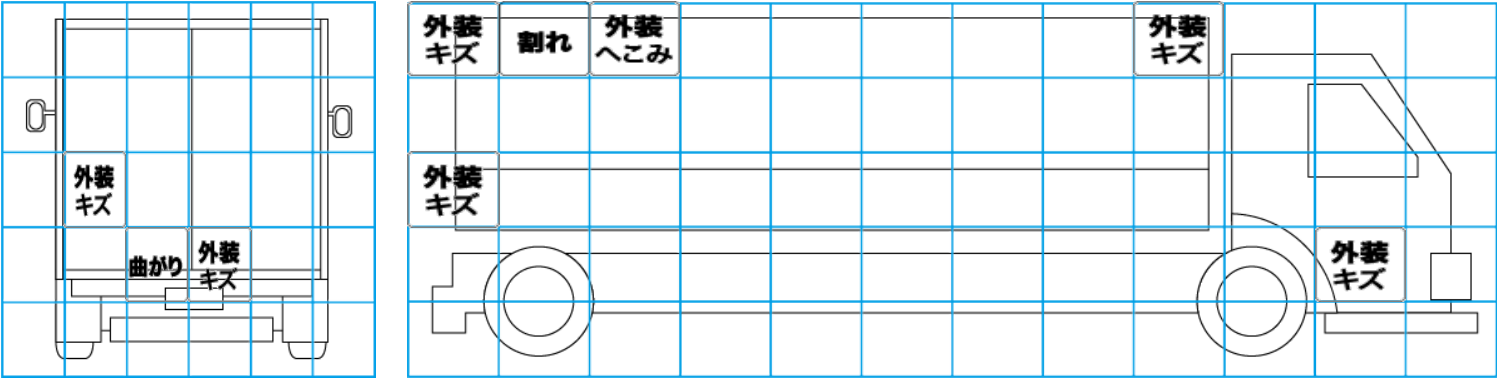
外装状態			
キャブコーション	フレーム番号	フレームのさび	飛石
有	確認済	無	飛石有(リペア可)

【外装】				【ボデー内】							
外装キズ	外装へこみ	うき	曲がり	サビ	補修跡	割れ	庫内キズ	庫内へこみ	庫内穴あき	床汚れ
